Orienteringssag vedr. molernes tilstand ved Halsskov gl. færgehavn, Korsør

Rapporten "Halsskov Havn - Tilstandsvurdering af Ydermolerne" - december 2015.

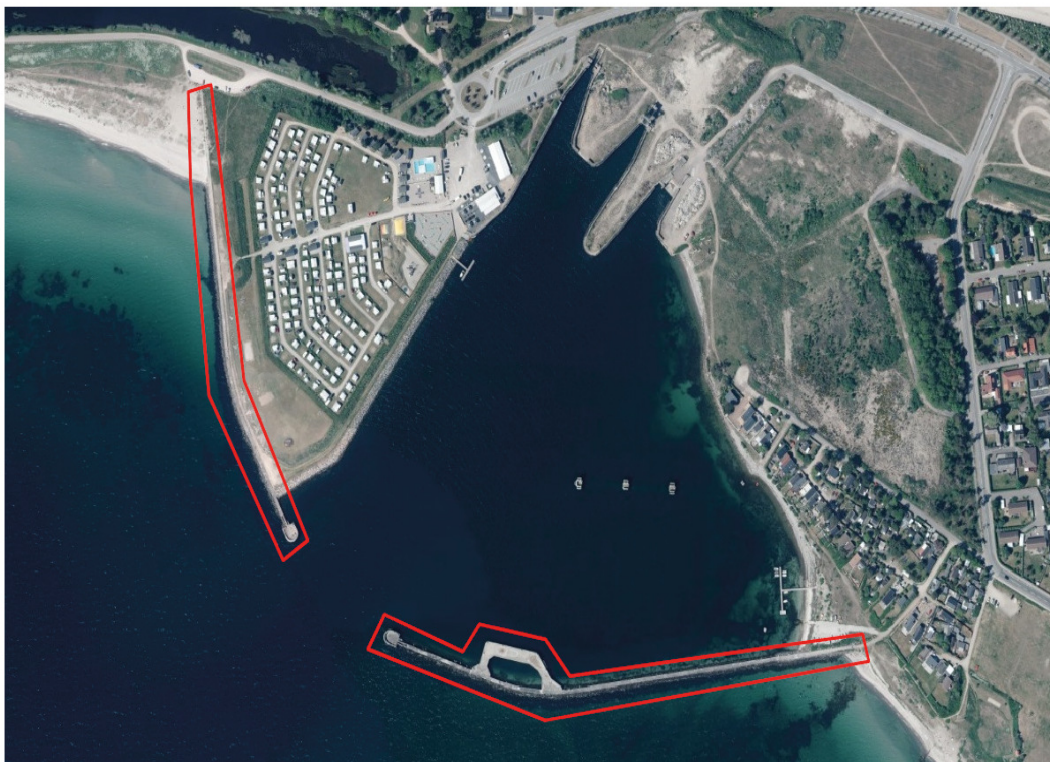
På nedenstående oversigtsfoto er Halsskov Havn vist. De undersøgte områder er omridset med rødt.

Oversigtsfoto over Halsskov Havn
