Bilag 1

Illustration af handicapliften, badezone og strandmiljø ved Kobæk Strand

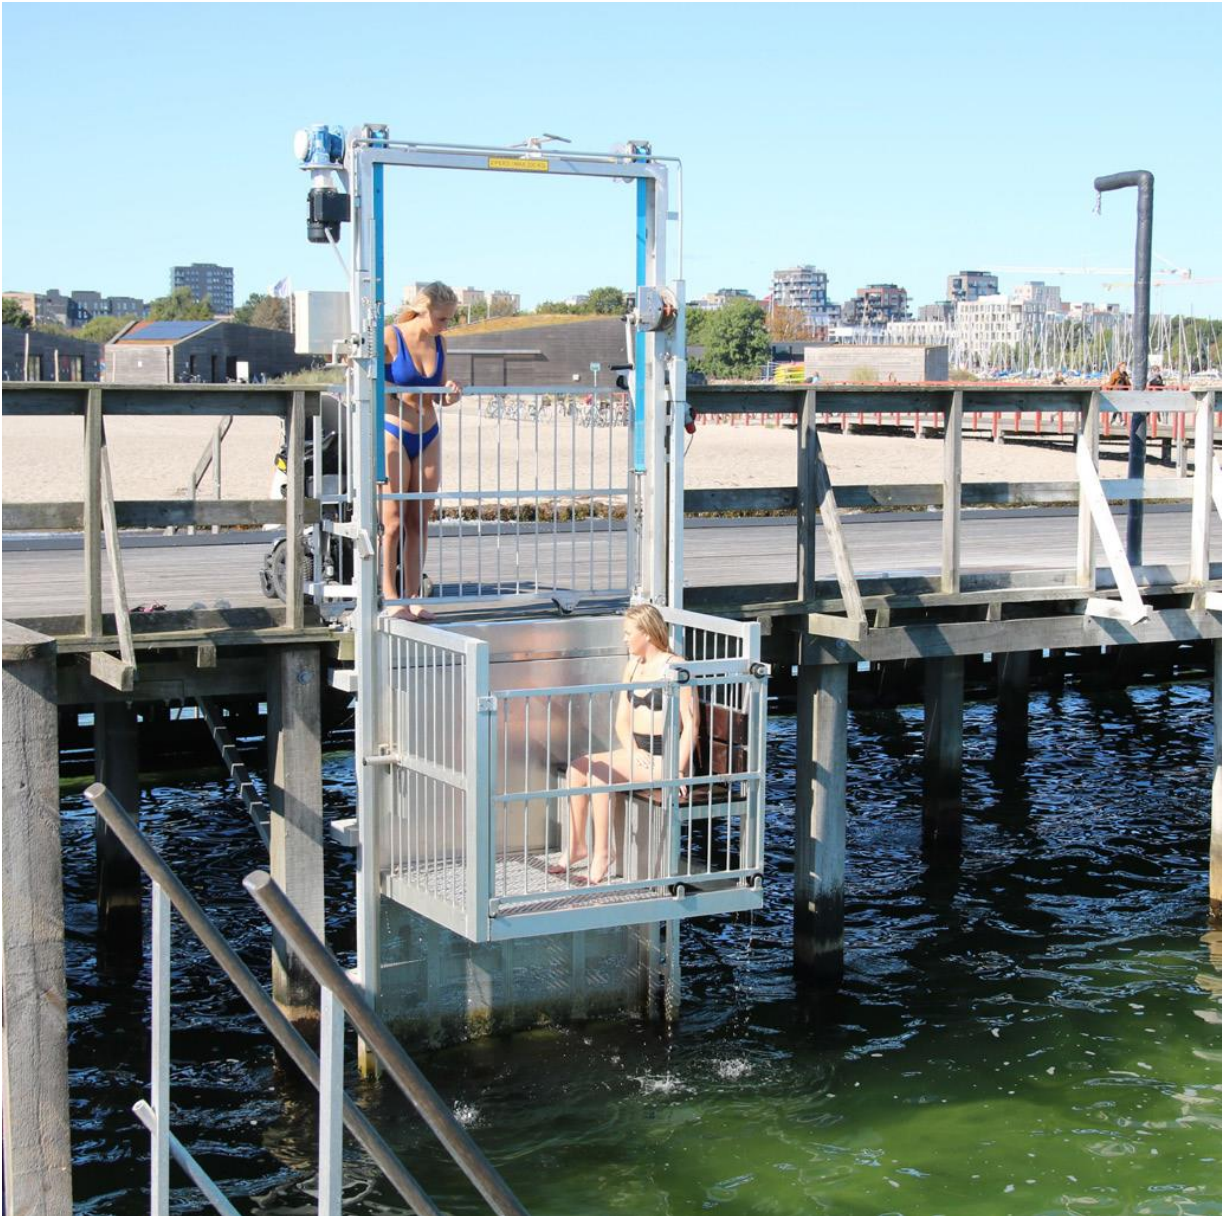
Figur 1: Handicapliften som monteres på sydsiden af badebroen. Liften skal aktiveres med SMS for at gøre det mindre attraktivt for eksempelvis unge mennesker at benytte den som legeredskab. I vinterhalvåret tages liften på land, for at sikre den mod vinterstorme.

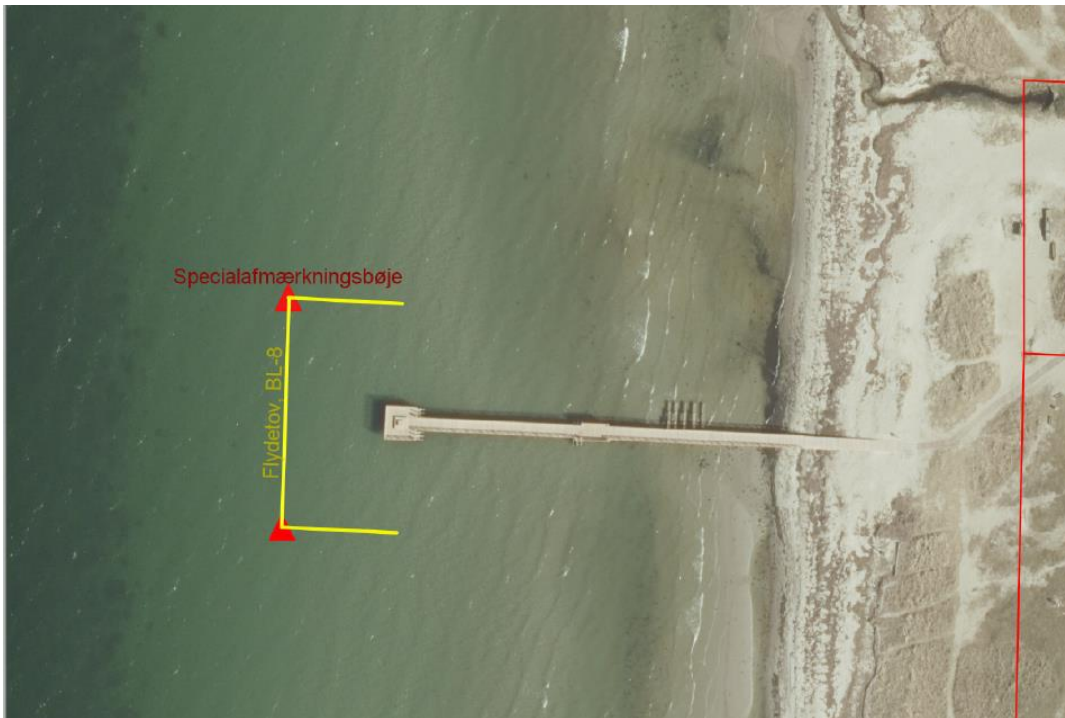
Figur 2: Markering af området hvor der ønskes udlagt et gul flydespærring/badezone, som endvidere er markeret med specialafmærkningsbøjer i hjørnerne. Badezonen skal hindre både og joller i at sejle ind til broen og de badende. Det er muligt at fjerne svømmezonen ved eksempelvis Harboe Cup, og den tages på land i vinterhalvåret.

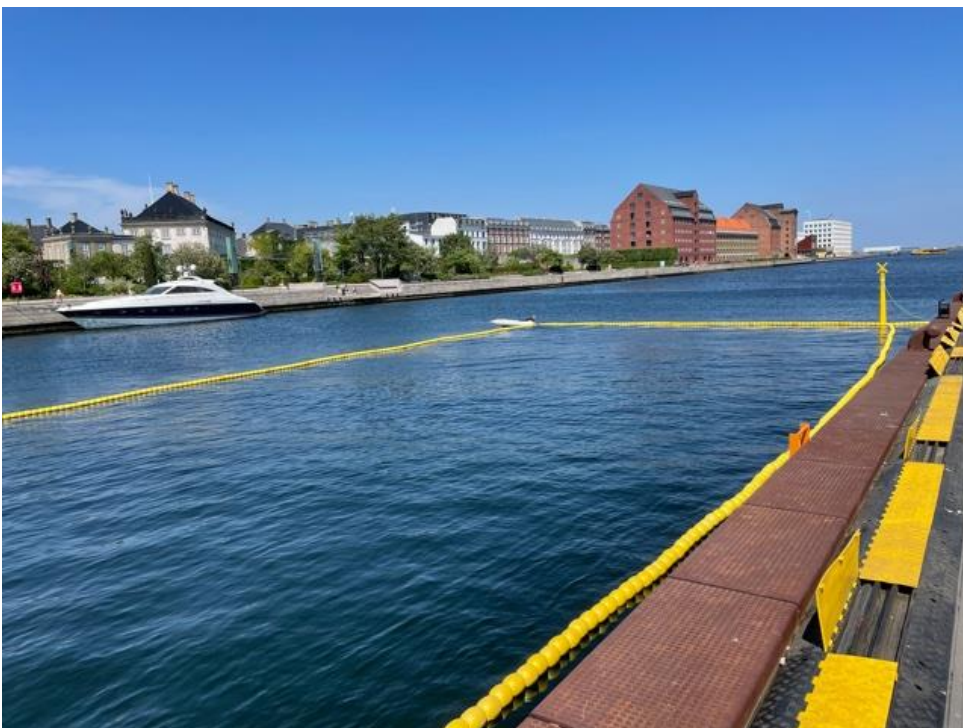
Figur 3: Illustrerer den gule flydespærring der udlægges som markering af svømmezonen.
