CKE 15.09 – NOTAT

Projekt	CKE 15.09 – Halsskov Havn, Renovering af ydermoler
Projektnummer	1351700117
Kundenavn	Slagelse Kommune
Emne	CKE 15.09 - Spareforslag på baggrund af øget omfang af behugning og betonreparation
Til	Thomas Frankel Goul
Projektleder	HEOT
Udarbejdet af	HEOT (Orbicon) med inputs fra DSP (Zøllner)
Kvalitetssikring	HEOT
Revisionsnr.	0
Godkendt af	LBEN
Udgivet	28-09-2018

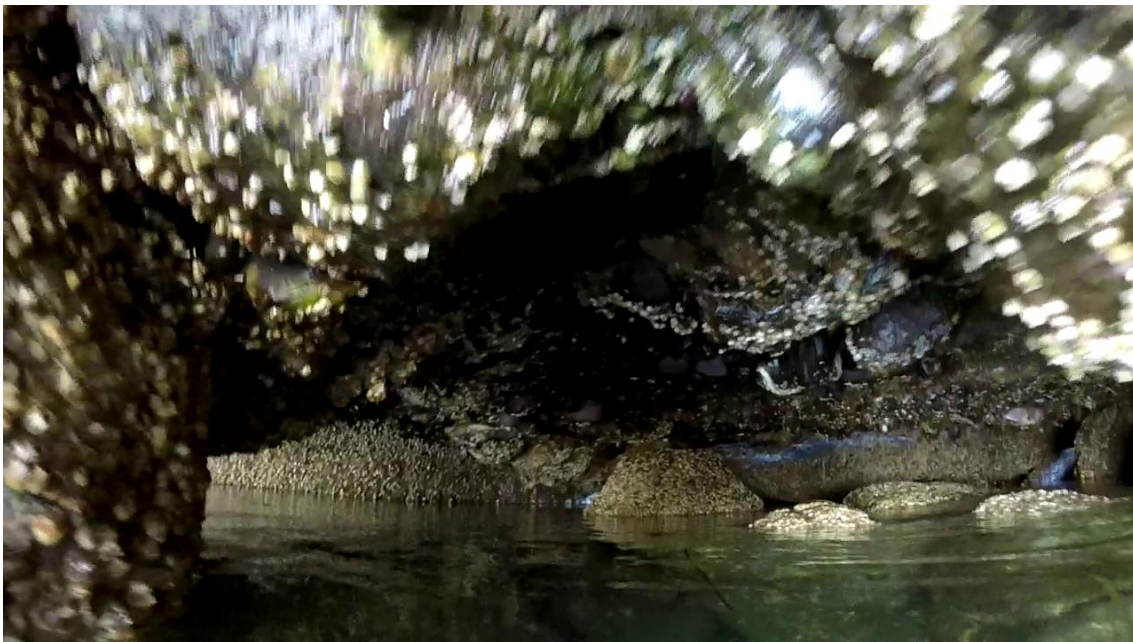
Ifm. anlægsarbejdet er der konstateret særdeles kraftig underminering af Sydmolen ved tilslutningen til molehovedet, i alt ca. 7 lbm mole. Her er molen tilsyneladende alene understøttet af enkelte sten. Det har ikke været muligt at konstatere, om molen er fastgjort til molehovedet. Trappen på indersiden af molen er fuldt synligt, når man kigger ind under molen fra ydersiden. Der er optaget dykkervideo heraf, som er overleveret via Byggeweb.

Der findes umiddelbart 3 løsningsmodeller for undermineringen:

1. Understøbning i det omfang, det er muligt, gennem borede huller.
Det præcise omfanget er svært at fastslå, men anslås at være i omegnen af ca. 15 m³.
Prisoverslag: ca. 335.000 kr. ekskl. moms.
2. Nedbrydning af den underminerede del og støbning af ny molesektion.
Nedbrydning af ca. 7 lbm mole/høfdeblok og in situ støbning af ny sektion i armeret betonblok (ca. 63 m³). Denne løsning bør ikke udføres i vinterperioden, jf. bemærkninger fra Zøllner vedr. prisoverslag.
*Prisoverslag: ca. 1.000.000 – 1.200.000 kr. ekskl. moms. **
3. Afspærring umiddelbart inden den underminerede strækning. Den resterende del udgår, dog udlægges supplerende dæksten.
Ved opsætning af hegn kan den sidste del af renoveringen af molen samt renoveringen af molehovedet udgå. Samlet set vil dette resultere i en besparelse.
Prisoverslag: ca. 10.000 kr. ekskl. moms.

Løsningen kræver reparation af undermineringen ved det sydlige molehoved. Her anbefales understøbning.
