Kystbeskyttelse
Højvandssikring

Halsskov - Digeområde 3
Myndighedsprojekt

Slagelse Kommune

25. OKTOBER 2023

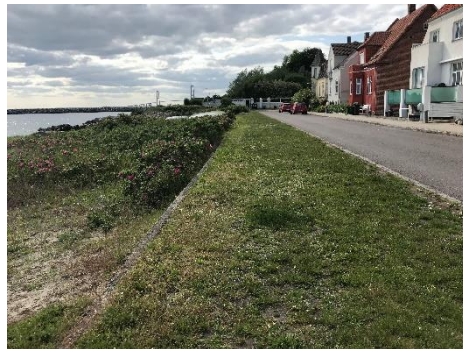
1. Græsribat afgrænset med betonekant mod strand langs Strandvej (84 bf) mod vendeplads.

Figur 2.1: Billeder af Strandvej langs den planlagte dige linjeføring.

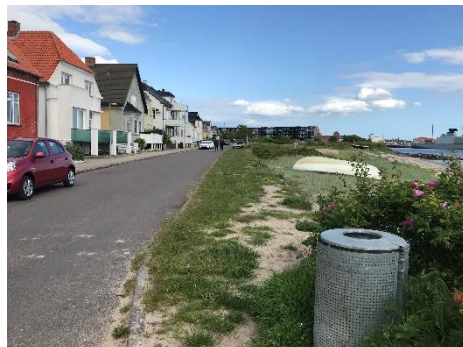
3. Mod øst fra vendeplads i dige tracé. Slidt strand

Stranden har en bredde mellem 10 - 15 m. I den vestlige ende er stranden slidt ned af færdsel hen over rabatten og ned på stranden, hvilket kan anes på billede 3 og 5, Figur 2.1.

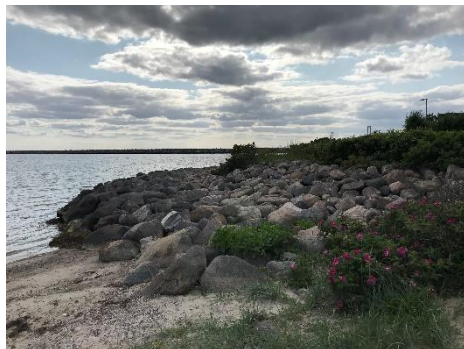
5. Stenbeskyttelse ved vendeplads. Stranden slidt af færdsel

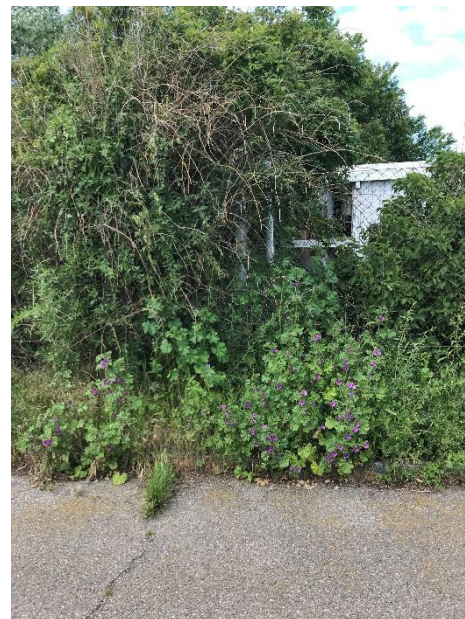
6. Mod matrikel 84bo. Udfør matrikel 84bo places bump tværs over sti og fortsættes med en betonmur i kote +2,1 DVR90 på matriklen.

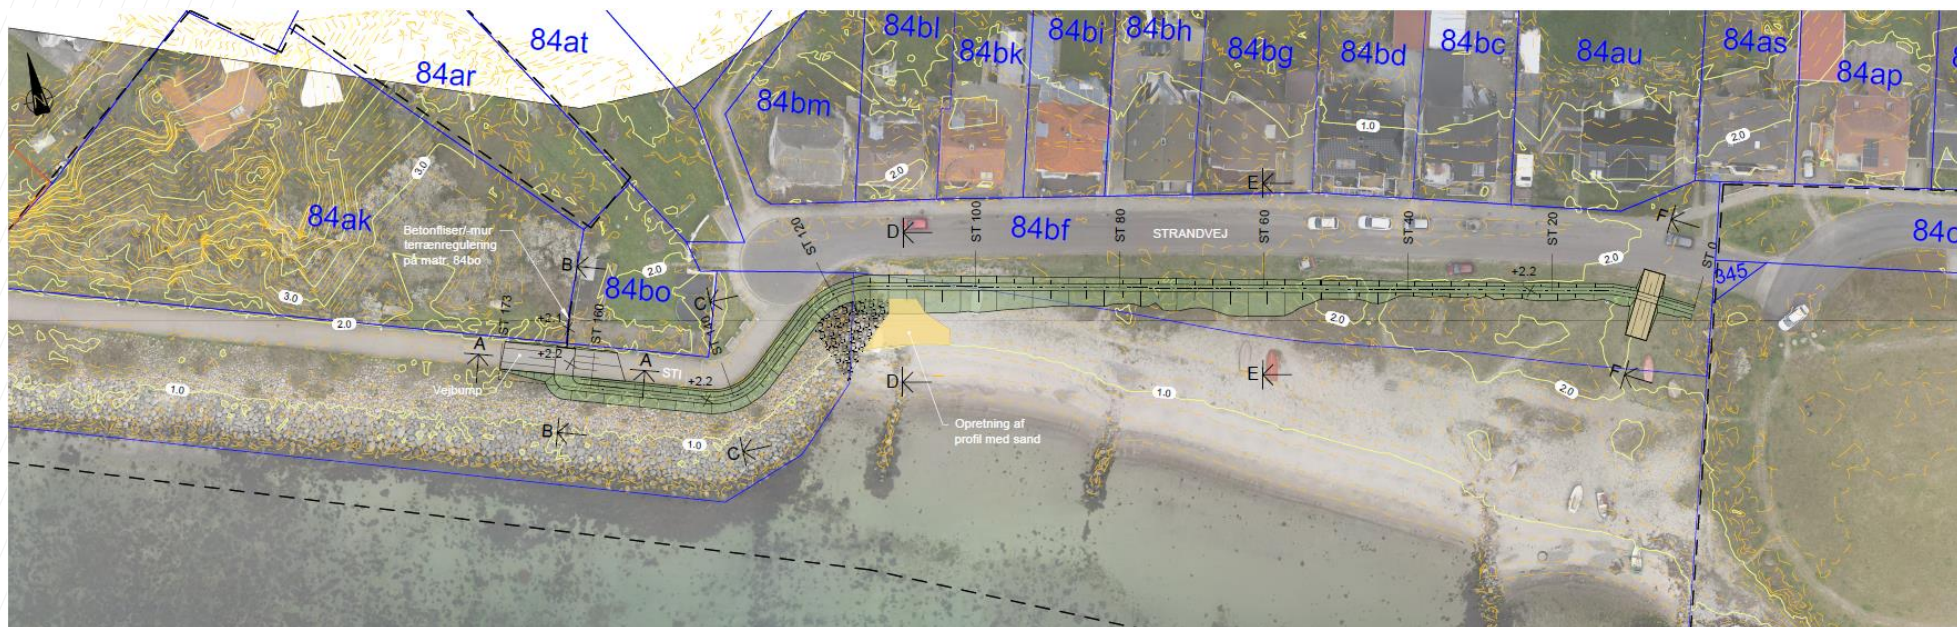
PLAN, 1:500
Område 3

Figur 4.1: Plan af højvandsbeskyttelse, se Tegning F1_K24_300.

I dette kapitel beskrives projektet til beskyttelse af digeområde 3, som vist på Figur 4.1, plantegning F1_K24_300 samt snittegning F1_K24_310.

- Et 165 m langt græsklædt jorddige med topkote i +2,20 m DVR90 placeret dels langs Strandvejen (matr.nr. 84bf), dels langs stien videre mod vest (matr.nr.84ak).
- Et ca. 30-40 cm højt vejbump til topkote + 2,2m over stien i den vestlige ende.
- En ca. 6,5 m lang lav betonvæg, evt. udført som præfabrikerede elementer med topkote i +2,1m(DVR90), i fortsættelse af bumpet ind på matrikel 84bo langs skellet til nabomatrikel 84ak, indtil det når terræn i kote +2,1m(DVR90).
- I den østlige ende af diget etableres en overgang, hvor diget forstærkes så lette trafikanter og mindre bådtrailere kan færdes henover diget.
- Derudover suppleres den eksisterende stenkastning i hjørnet mellem Strandvej og gangstien. Rundt i hjørnet genoprettes stranden med sand som kompensation for nedslidning fra tidligere tiders færdsel henover græsabat og strand.

Højvandsbeskyttelsen i dette område består af et 165 m langt græsklædt jorddige, som er placeret op til græsrabattens betonkant mod stranden, som vist på Figur 4.1 og Figur 4.2. Jorddiget udføres med en forsidehældning 1:3, en bagsidehældning 1:1,5 og en kronebredde på 1 m, se Figur 4.2 og Tegning F1_K24_310.

For at modstå påvirkninger med bølger på 1 m kombineret med vandstand på +0,7 m genopbygges stenskråningsbeskyttelsen foran diget med anlæg 1:2å3 med alle de eksisterende sten, måske suppleret med nogle ekstra m³ sten. Der er således ikke tale om en væsentlig forstærkning af diget med sten, men blot en tilpasning af digets linjeføring og anlæg i overgangen mellem stenkastning og jorddige. Stenkastningen suppleres rundt i hjørnet i overgangen til jorddiget, se Figur 4.1.
