HØJVANDSBESKYTTELSE AF HALSSKOV BYDEL.

OMRÅDE 3

PROJEKT OG PARTSFORDELING

PROJEKTHøjvandsbeskyttelse Halsskov bydel. Område 3.

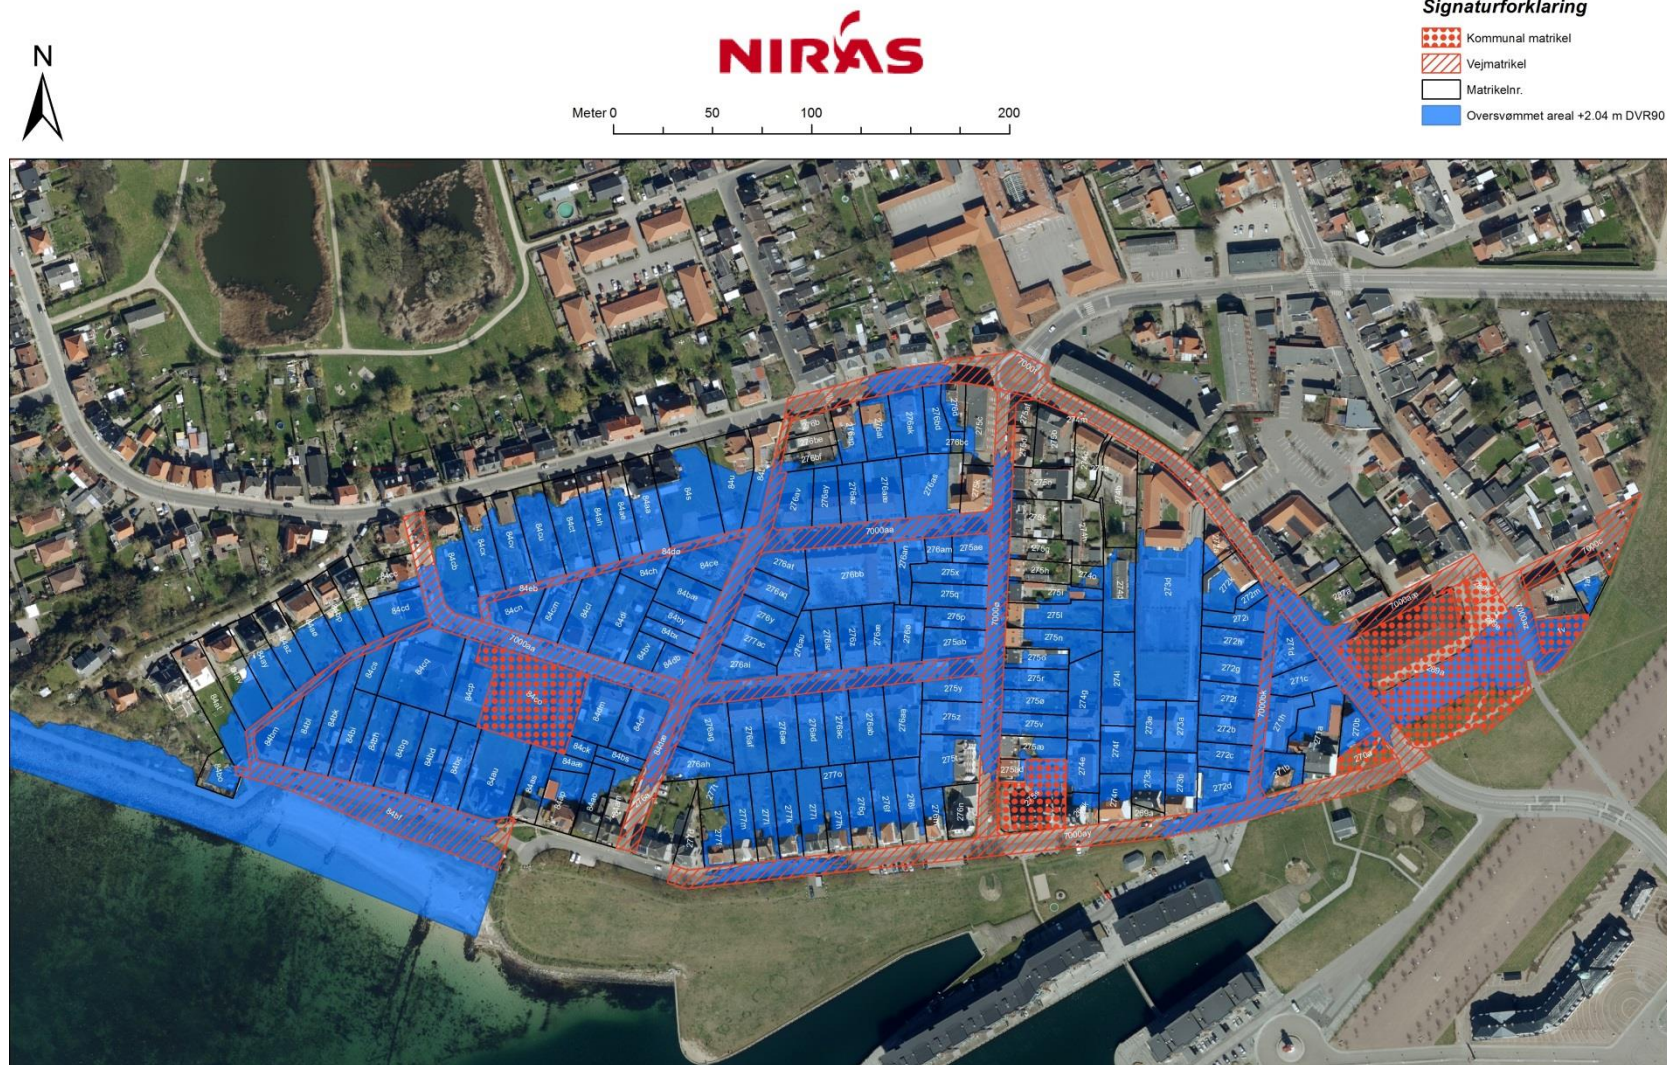
Figur 4-1 Oversvømmet område i dag i område 3 for en 100 års højvandsændelse med 25 cm klimatilpasning.

De matrikler, som i dag vil blive oversvømmet for en 100 års højvandssituation på +2,06 m DVR90, er vist på figur 4-1.

Der er vedtaget en bagatelgrænse på 2 cm vandstand, som skal overskrides på grænsen til henholdsvis matrikel og bygning før den bliver defineret som oversvømmet. Det betyder, at koten på enten matriklen eller bygningen skal være under kote +2,04 m DVR90 på mindst et sted på grænsen til matriklen/bygningen før matriklen/bygningen defineres som oversvømmet.

Derfor er det oversvømmede blå areals ydre grænse defineret som arealet indenfor kote +2,04 m DVR90 (figur 4-1) og alle matrikler/bygninger indenfor dette område oversvømmes.

Alle matriklerne er fordelt på private og kommunale matrikler samt på vej-matrikler, som vist på (figur 4-1) og i bilag A som lister.

Figur 4-1 og bilag A viser, hvilke matrikler og bygninger, der i dag i henhold til ovenstående definition, vil blive oversvømmet for en 100 års højvandssituation.

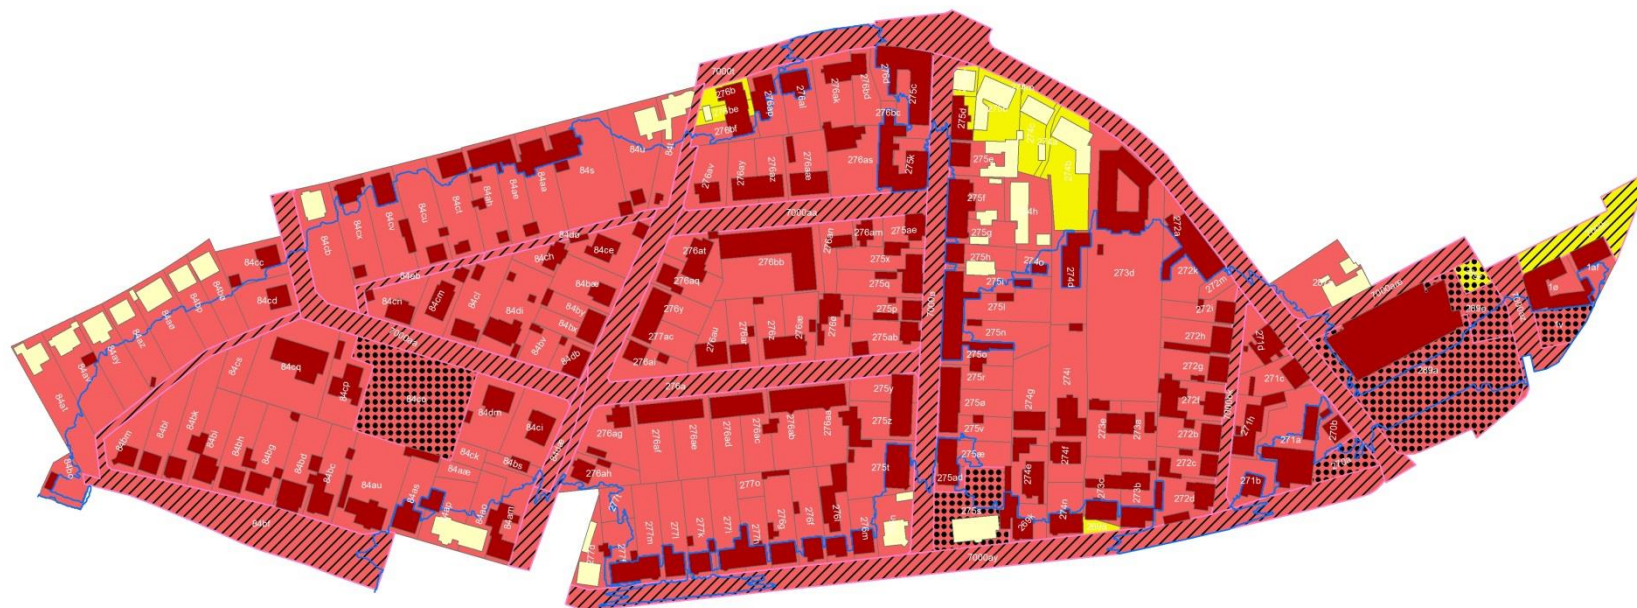
Figur 4-2 Oversvømmede matrikler og bygninger, som deltager i partsfordelingen i område 3. Rød: oversvømmede matrikler; mørkerød: oversvømmede bygninger; gul: matrikler, der ikke oversvømmes; lysegul: bygninger, der ikke oversvømmes. Matrikler ejet af kommunen og vejmatrikel er vist med henholdsvis prikket og skrå skravering.

Oversvømmelsen af matrikler og beboelsesejendomme er vist på figur 4-1 og figur 4.2 samt i tabellen i bilag A, der viser partsfordelingen.

De røde matrikler og mørkerøde bygninger oversvømmes i henhold til definitionen ovenfor og tildeles derfor parter i henhold til tabellen, mens de gule farver indikerer matrikler og bygninger, der ikke oversvømmes (figur 4.2).

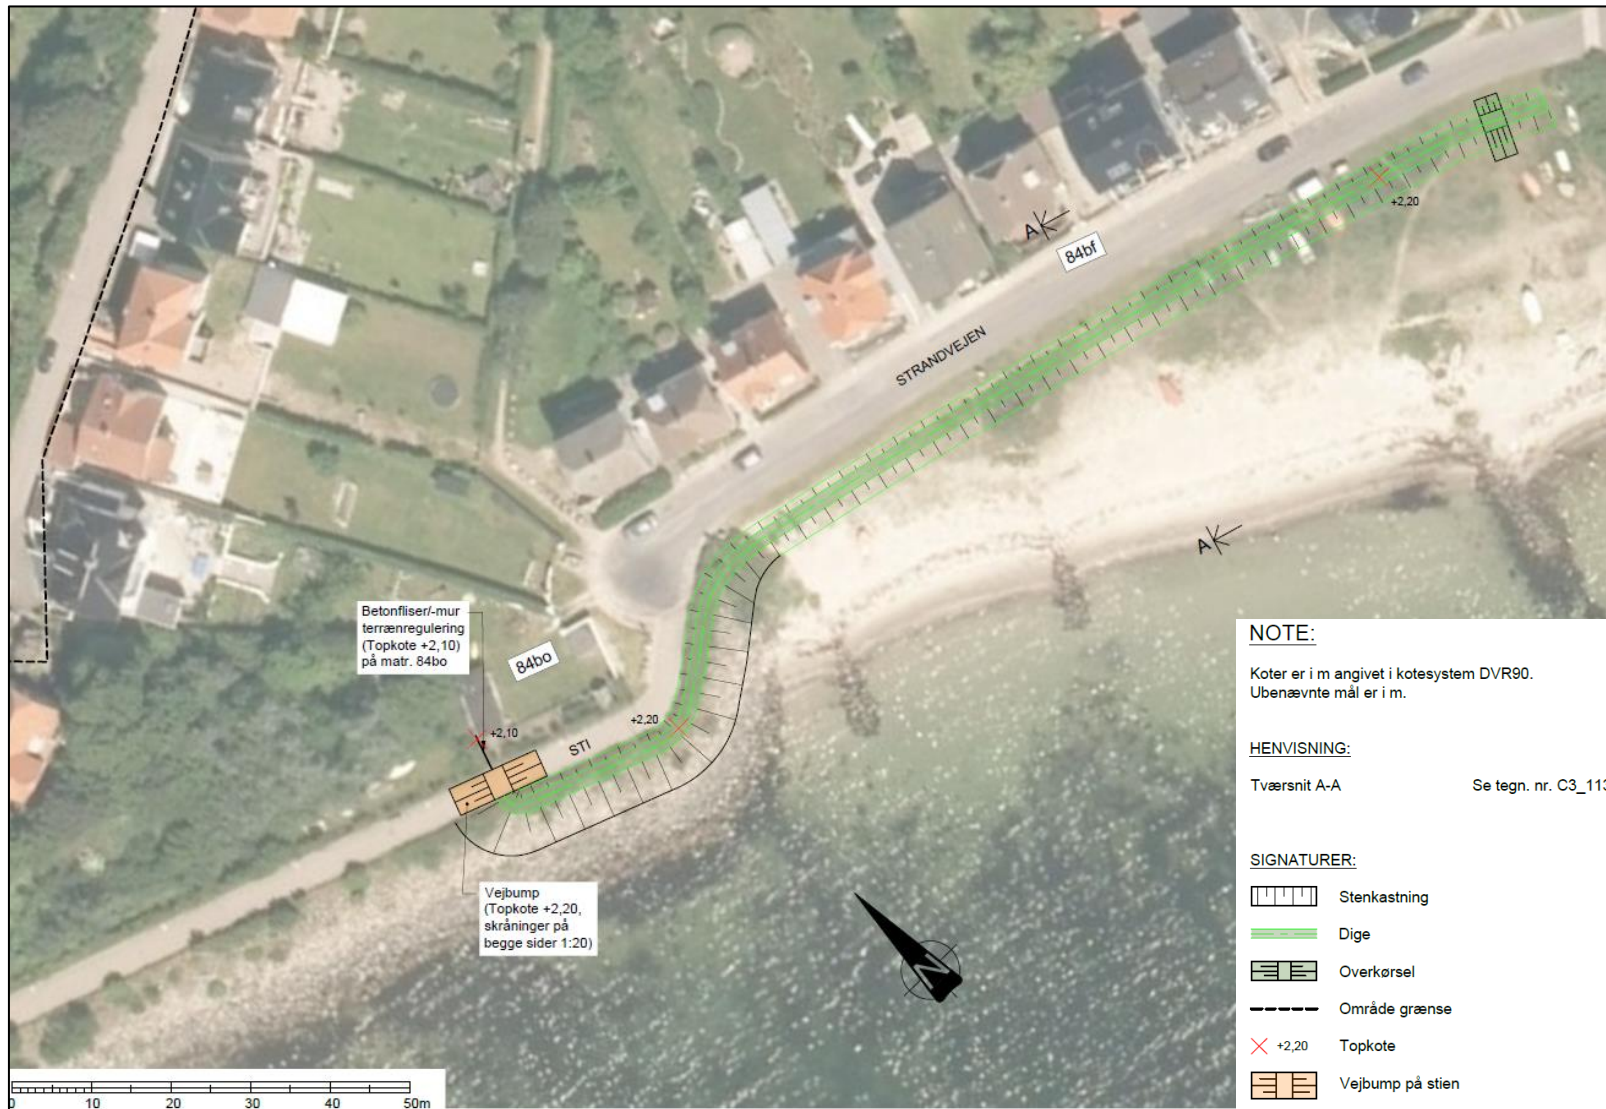
Figur 5-1 Plan af højvandsbeskyttelse, se Tegning C3_103 og C3_113, som er bilagt notat.

NIRAS har udarbejdet det på figur 5-1 viste projekt til sikring af område 3 mod den i kapitel 4 viste oversvømmelse.

Højvandsbeskyttelsen består af et lavt græsbeklædt jorddige med topkote i +2,2 m DVR90 placeret langs Strandvej med en total længde på ca. 190 m.

Mellem vejen og diget efterlades et ca. 3 m bredt græsområde, som kan bruges som sti, se tegning C3_113.

Diget udstyres med en overgang, som vist på figur 5-1, hvor diget forstærkes så det kan modstå færdslen fra fodgængere og små trailere.

For enden af Strandvej mod vest, ved vendepladsen, drejer diget over mod stien og fortsætter ca. 25 m langs stien. Her drejer diget vinkelret ind mod stien og passerer denne og fortsætter ind i matrikel 84bo langs skellet til nabomatrikel indtil, det når terræn i kote +2,1 m DVR90.
