BETINGET KØBSAFTALE

Ejendommen er en erhvervsejendom som er udlejet til køber til brug for børnehave, og er beliggende matr.nr. 0036fz Bisserup By, Holsteinborg, Vinkelvej 2, 4243 Rude.

Børnebissen
Vinkelvej 2
4243 Rude

Besigtigelse 06. november 2017

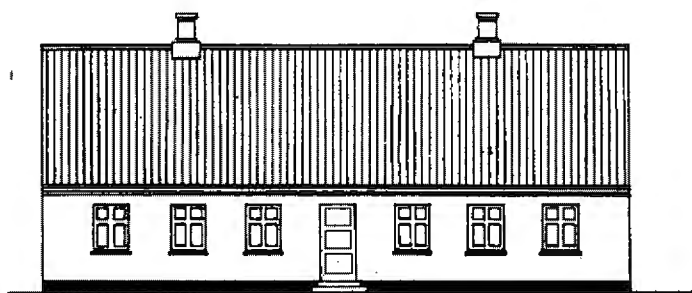
Facade

LÆNGEHUSET

Bygningselementer i den traditionelle længehustype bør overholde nedenstående regler for at være i god overensstemmelse med landsbytraditionen:

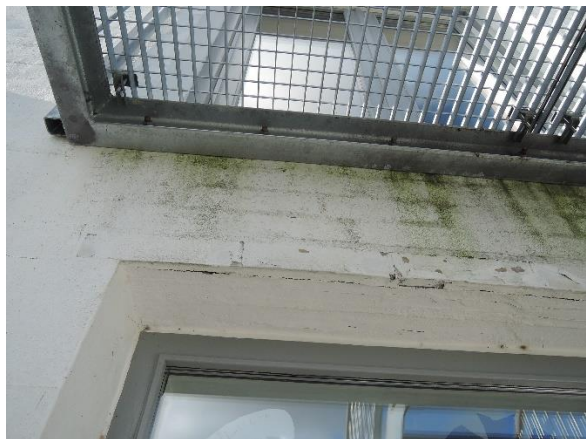
Udført som hulmur med 125 mm isolering. Bagmure er dels mursten og dels letbeton.

Der ses enkelte afskalninger på mur udvendig, revner i mur og stik under brandtrappe mod øst, se billede.

1. Skønnede omkostninger til afhjælpning

kr. 5.000

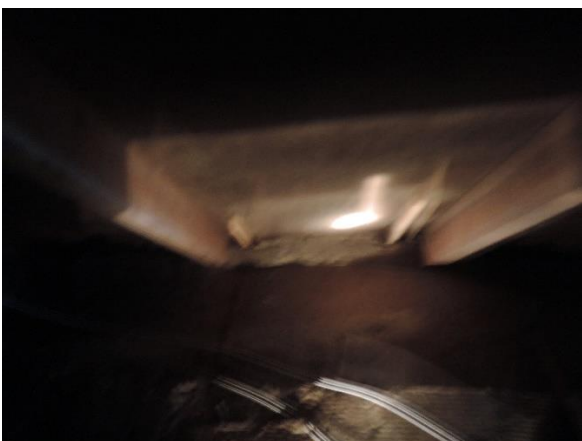
Der er gjort forsøg på at skabe luft med lister der stoppet ned mellem undertag og isolering, uden dog det haft nogen nævneværdig virkning.

Der bør i hvert spærfag monteres 2 stk. 50 mm korrugerede drænrør fra tagfod til tagrum så der skabes luft mellem undertag og isolering.

4. Samlede skønnede omkostninger til afhjælpning af tagrum

kr. 20.000

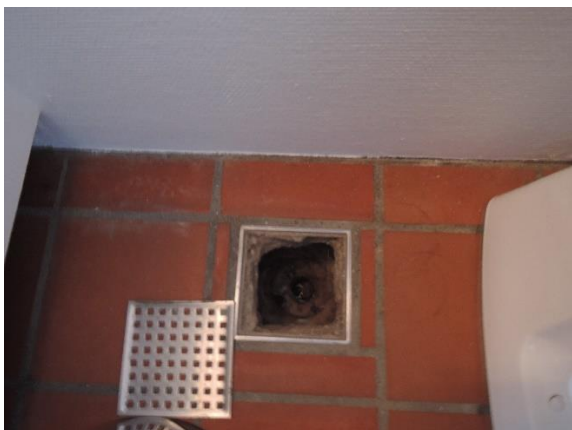
I bad i stueplan har enkelte klinker på gulvet sluppet vedhæftning til underlaget,

Gulv afløb er udført med overstøbning på afløbsskål, risiko for fugt indtrængen i gulv.

Gulv afløb i bryggers er udført tilsvarende med overstøbning på afløbsskål.

6. Samlede skønnede omkostninger til afhjælpning klinker og gulv afløb. kr. 20.000

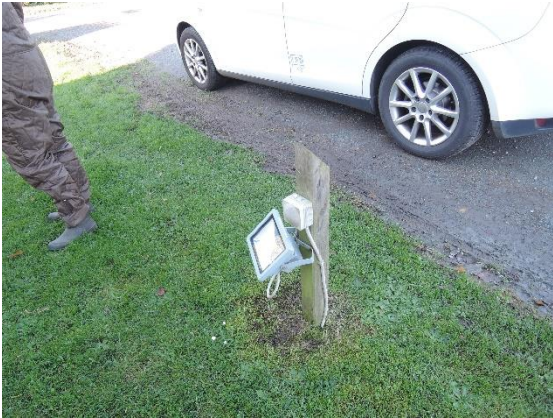
Udvendige elinstallationer ved lampe mod nord og ledning på væg ved indgang med vest er ulovlige installationer.

7. Samlede skønnede omkostninger til afhjælpning af el.

kr. 5.000
