Slagelse Svømmehal

Bygningssyn

Projekt nr.: 90.2019.03

Dato: 22. april 2020

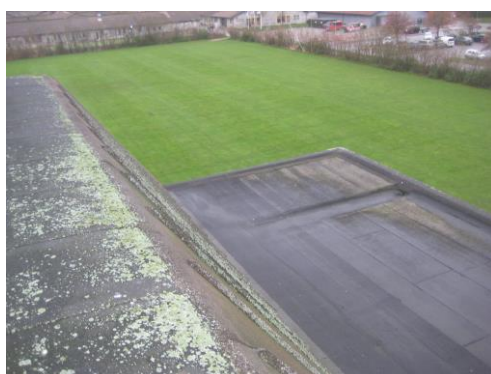
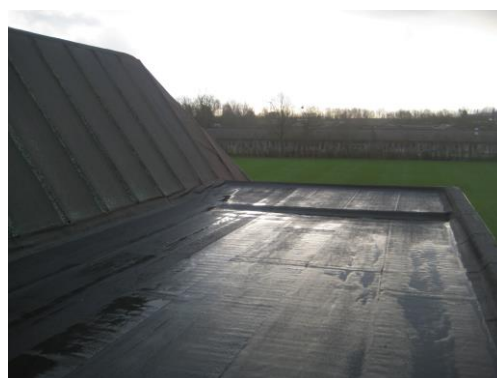
Græsareal syd for den eksisterende svømmehal består af en drænet græsplæne. Ved besigtigelse i december 2019 virkede arealet vådt – men ikke sumpet hvilket indikerer at drænen fra 1973 stadig må formodes at virke.

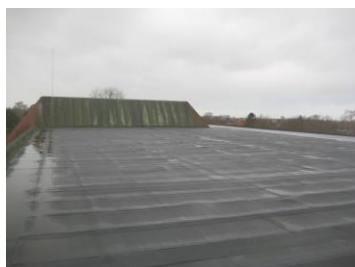
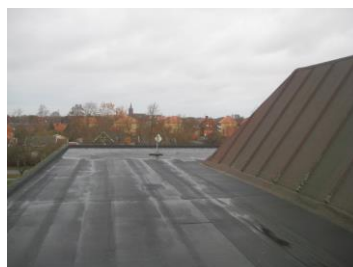
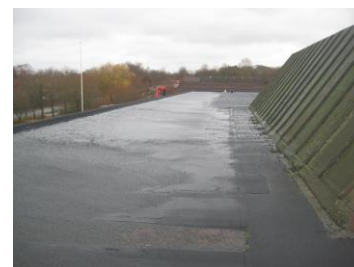
Tagpapbelægning hvor der ved besigtigelsen var ca. 8 cm vand på den nordlige del. Dette vand blev fjernet over ca. 3 timer ved oprensning af hver af de 3 tagnedløbsbrønde Ø50 mm.

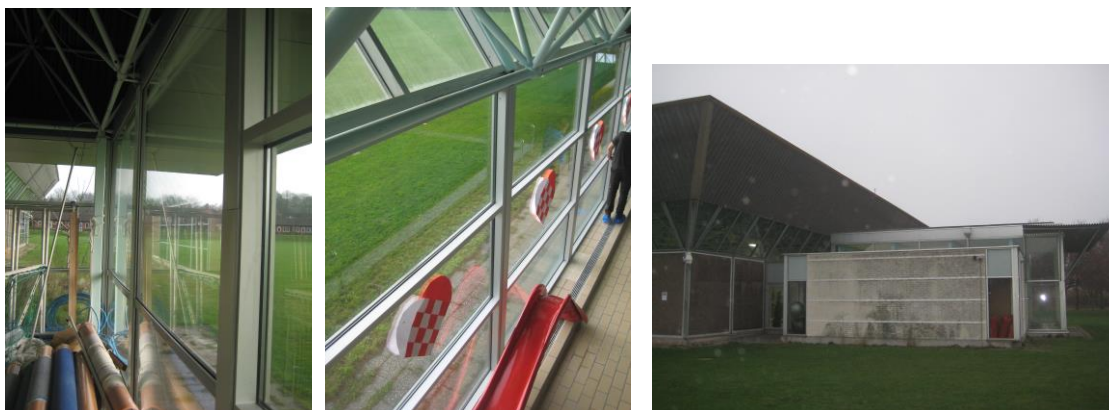
Enkelt skydedør ind til administration/indgang er fra 2009.
Dobbelt skydedør ud mod græsareal er fra ca. 2010.
Glasskydedør ind mod varmtvandsbassinrum er fra 2010.

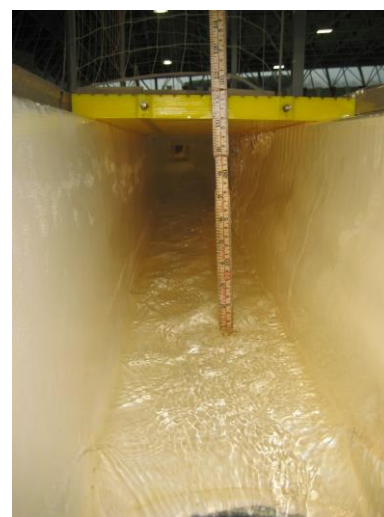
Overløbsrende med PVC-rist udlagt oven på PVC-folieliner.

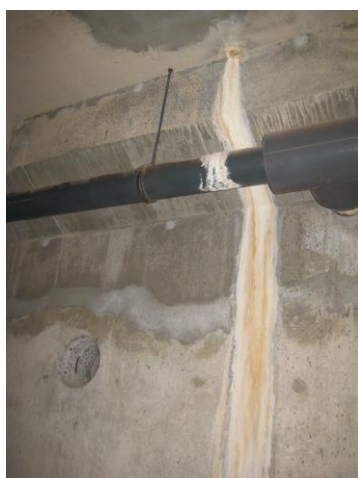
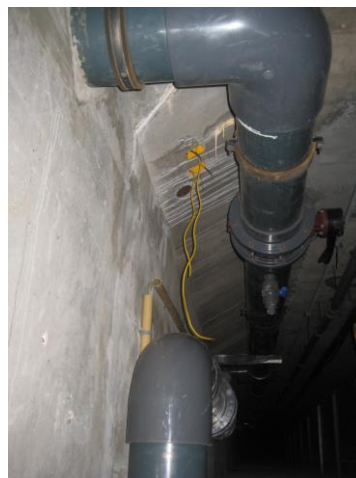
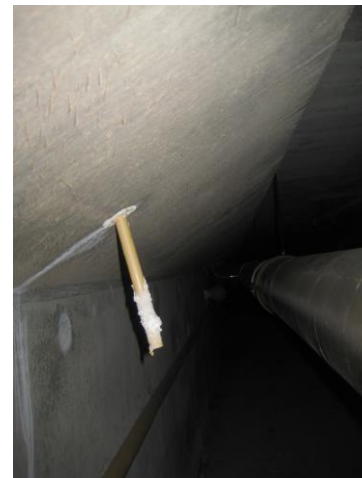
I 2009 er der udført udskiftning af den indvendige nedslidte PVC-folieliner (fra 1995) i Springbassin, 25m bassin og Øvebassin, hvor der er udført klinker med en bagved liggende fulddækkende spartel-vandtætningsmembran. Overgang fra system fulddækkende vandtætningsmembran til system fulddækkende PVC-folieliner er ved klinkerække i bassinkant.

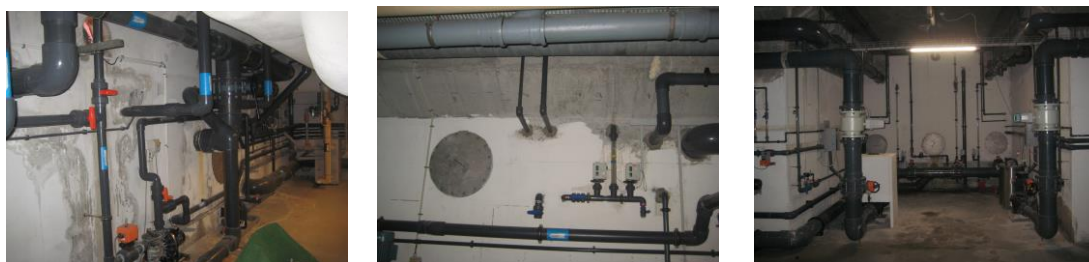
Eksisterende udligningstank for hvert bassin er i 1995 og 2009 beklædt med en indvendig PVC-folieliner.

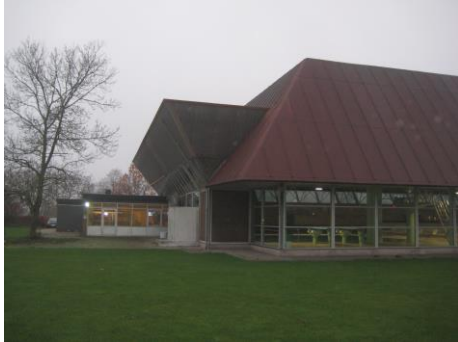
Murværk synes intakt og sundt.

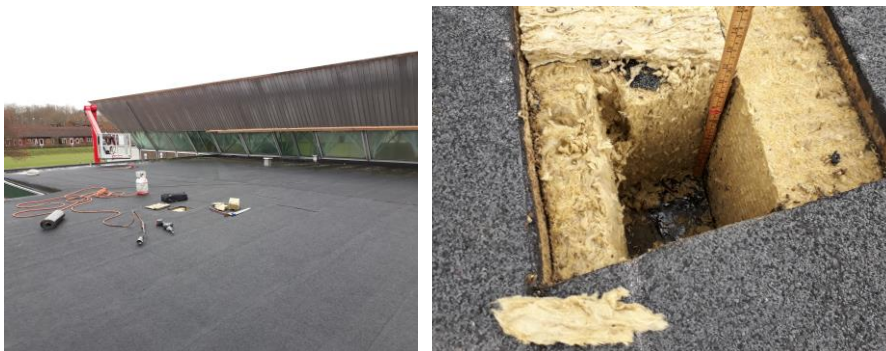
Der er i 2010 udført ny varmtagskonstruktion hvor eksisterende tagpap dampspærre med alufolie-indlæg er genanvendt. Isoleringtykkelse af stenuld = 30 cm.

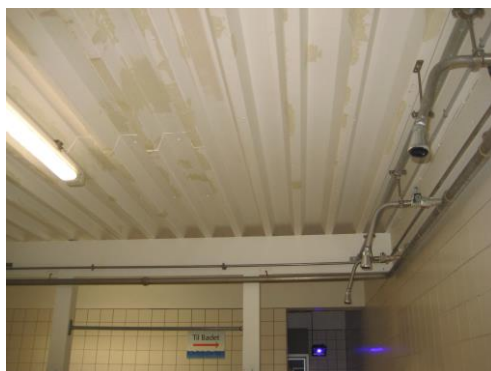
Det eksisterende loft er malet bærende ståltrapezplade.

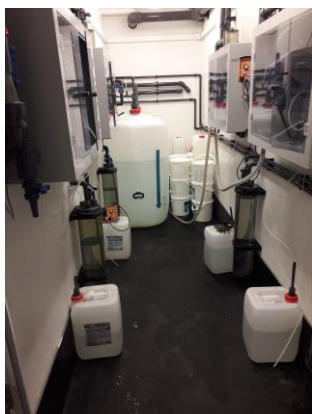
Syrerummet ser pænt ud og alle komponenter ser ud til at være i god stand.

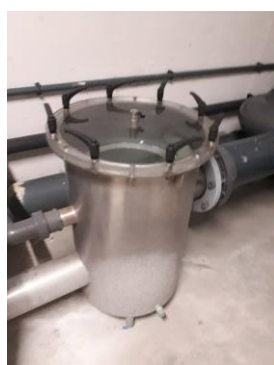
Grovfilter er i OK stand og kan holde mange år endnu.

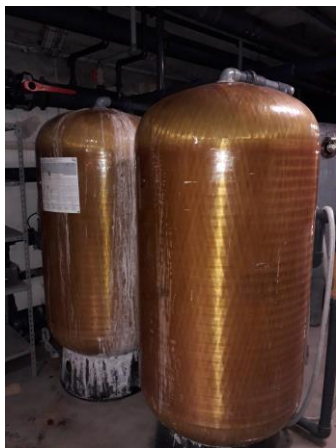
Kulfiltrene er i OK stand.

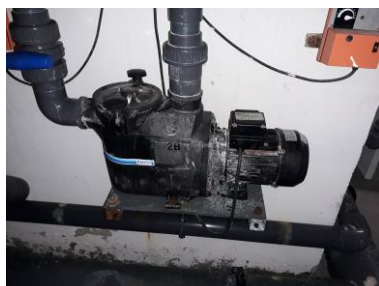
Pumpen for bundsug er utæt og bør skiftes. Der drypper konstant vand på gulvet.

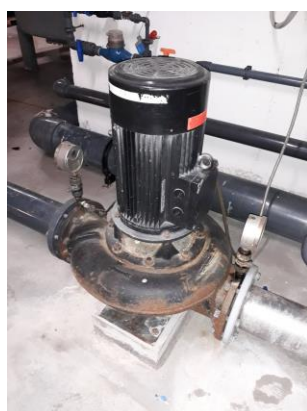
Hoved- og delstrømpumper er af ældre dato. Der er mislyde fra delstrømpumperne som tyder på, at lejerne er nedslidte. Det er oplyst at hovedpumpen skiftes i 2020.

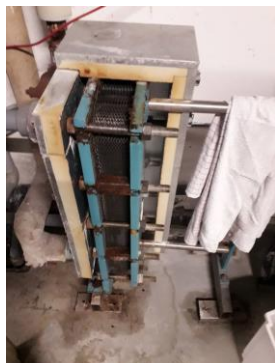
Varmeveksler er af ældre dato og utæt. Veksleren bør udskiftes.

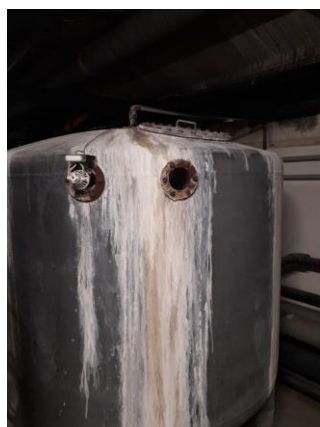
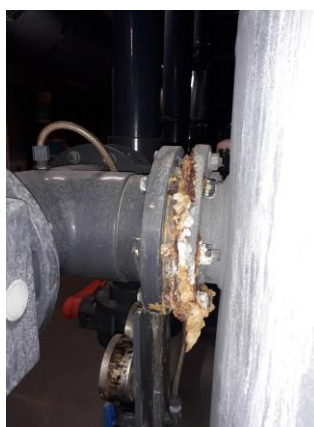
Sandfiltrene består af ståltanke sandsynligvis fra svømmehallens opførelse. Der ses indvendige tæring mange steder som er ved at gå igennem godstykkelsen. Det er kun spørgsmålet om tid før der kommer gennemtæring.

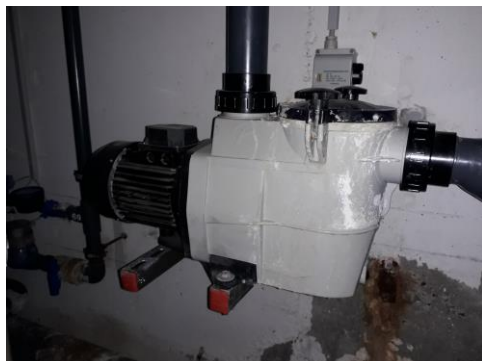
Pumpen for bundsug er meget utæt og bør skiftes. Der løber konstant vand på gulvet.

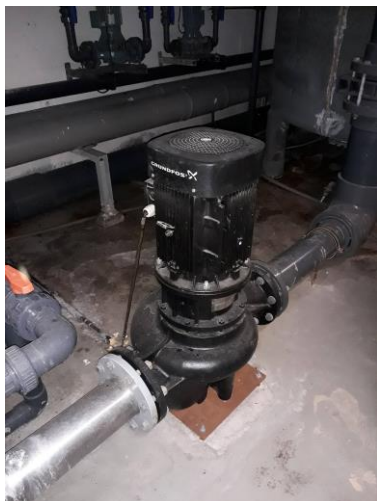
Hovedpumpe og delstrømpumper er af ældre dato og bør udskiftes. Det er oplyst at hovedpumpen skal udskiftes i 2020.

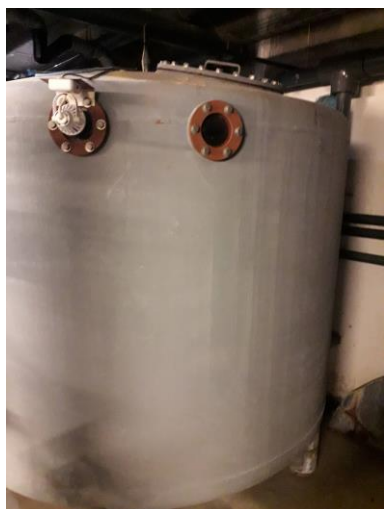
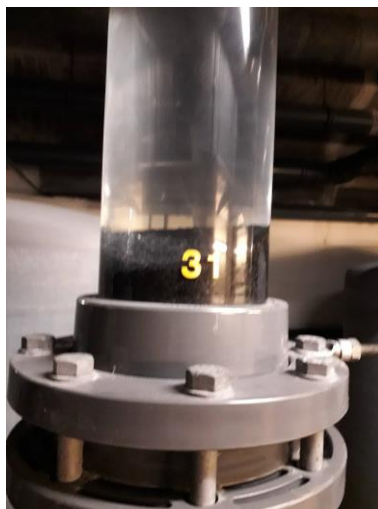
5.5.1 Udskiftning af sandfiltre

Sandfiltrene består af ståltanke sandsynligvis fra svømmehallens opførelse. Der ses indvendige tæring mange steder som er ved at gå igennem godstykkelsen. Det er kun spørgsmålet om tid før der kommer gennemtæring.

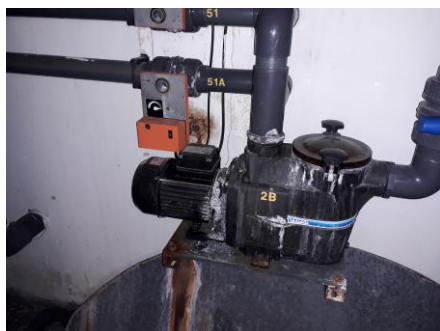
5.5.5 Udskiftning af bundsug

Pumpen for bundsug er utæt og bør skiftes. Der drypper vand på gulvet.

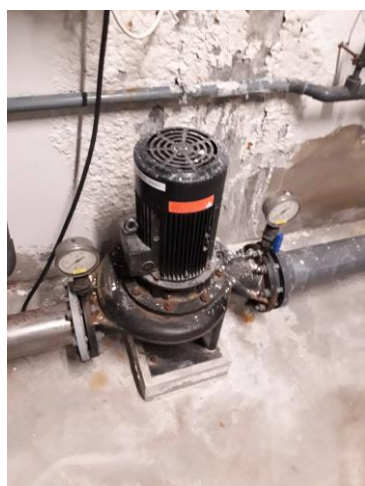
5.5.6 Udskiftning af hoved- og delstrømpumper

Hovedpumpe og delstrømpumper er af ældre dato og bør udskiftes. Det er oplyst at hovedpumpen skiftes i 2020.

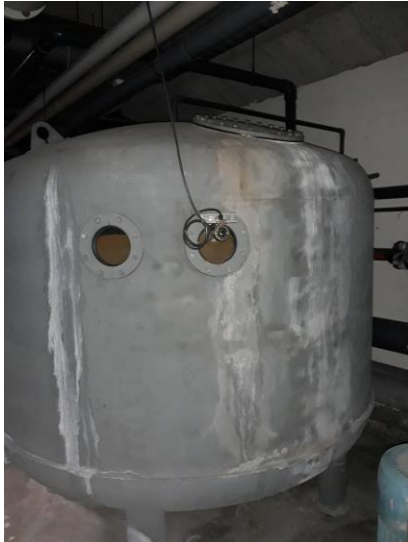
5.6.1 Udskiftning af sandfiltre

Sandfiltrene består af ståltanke sandsynligvis fra svømmehallens opførelse.

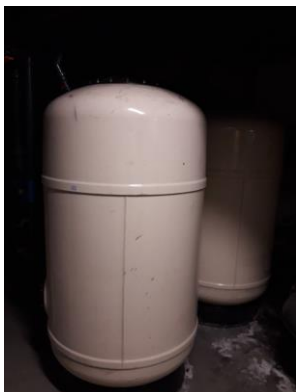
5.6.3 Udskiftning af kulfiltre

Kulfiltrene er i ok stand. Er dog belagt udvendigt fra utætheder i promenadedækket

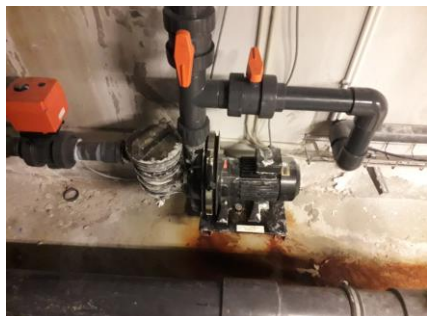
5.6.5 Udskiftning af bundsug

Pumpen for bundsug er utæt og bør skiftes. Der drypper konstant vand på gulvet.

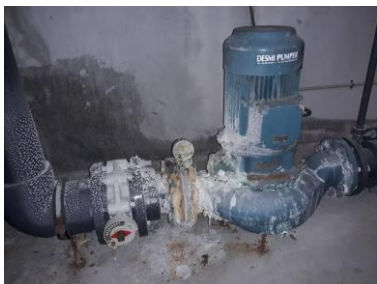
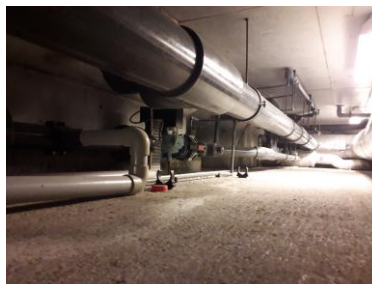
5.6.7 Udskiftning af pumpe for massagedyser

Pumperne tilfører vand til massagedyser i bassinet. Pumperne er gamle og er ved at være godt tæret.

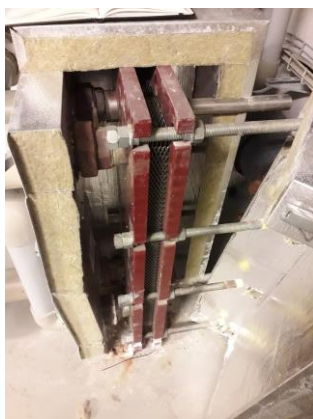
5.6.8 Udskiftning af varmeveksler

Varmeveksler er ok stand.

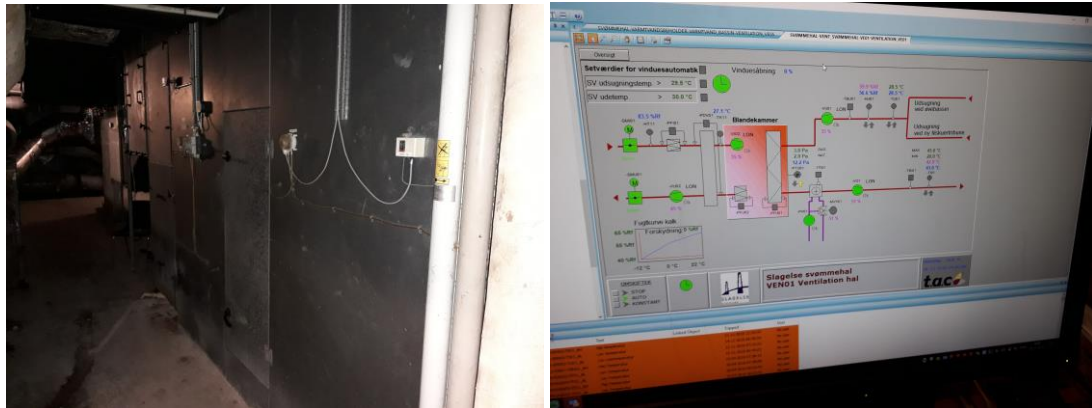
6.1 Udskiftning af aggregat for svømmehal

Ventilationsanlægget består af 4-ventilator princip med blandekammer, filtre, heatpipe, varme-flade og spjæld. Anlægget er af ældre dato men fungerer ok. Ydelsen er 30.000 m³/h.

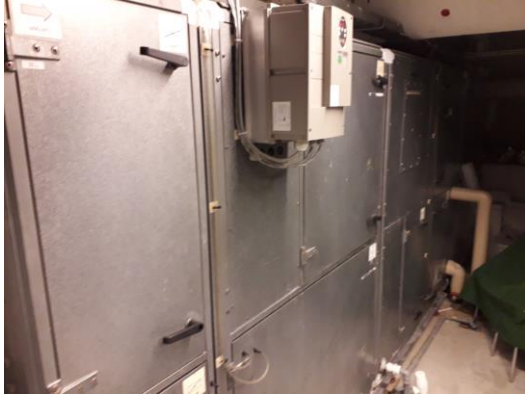
6.3 Udskiftning af aggregat for varmtvandsbassin

Ventilationsanlægget består af 2 ventilator med blandespjæld, filtre, krydsvexler, varmeflade og spjæld. Anlægget er fra 2001 og fungerer OK.

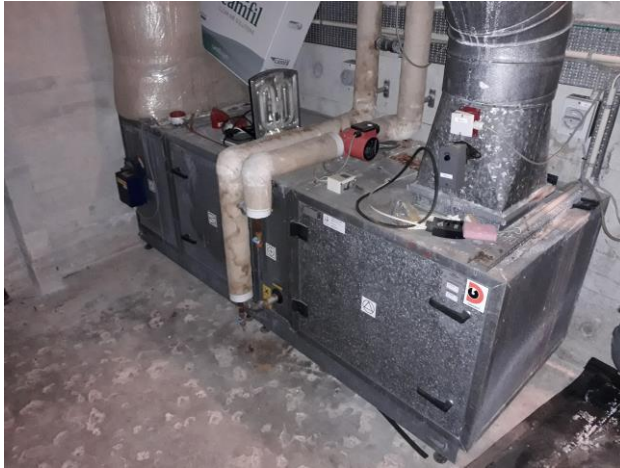
6.4 Udskiftning af aggregat for cafeteria

Ventilationsanlægget består af 1 ventilator, filter, varmevlade og spjæld.
Anlægget er af ældre dato men er pt. Ikke i drift da cafeteriaet ikke er i brug.

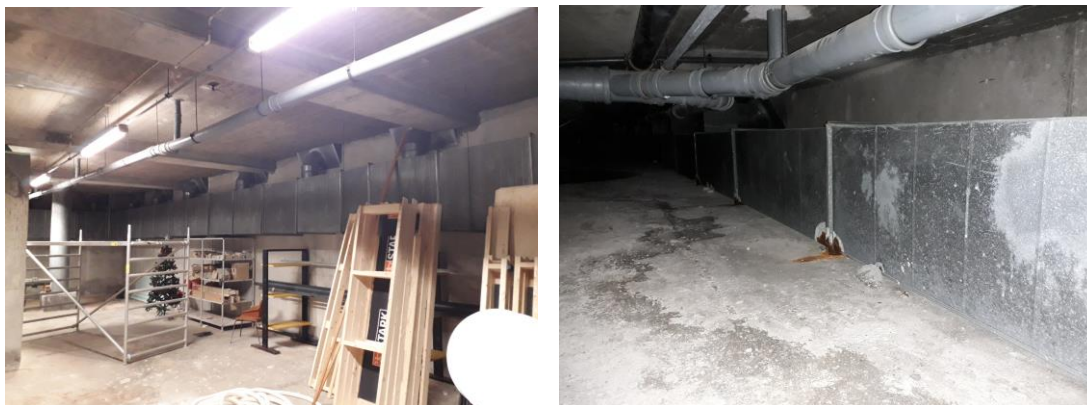
6.7 Div. udskiftninger af Indblæsningskanaler

Indblæsningskanalerne som føres rundt langs facaden i kælderen, ser udvendigt ok ud.
