RAPPORT VEDRØRENDE MILJØUNDERSØGELSE AF GODSBANEBYGNING

Søndre Stationsvej 30, 4200 Slagelse

Dato: 03-09-2015

Rapport vedr. miljøundersøgelse af bygningen på Søndre Stationsvej 30, 4200 Slagelse.

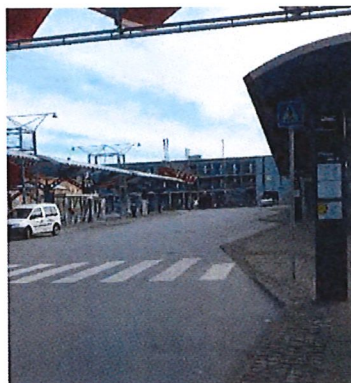
#10 Busterminal tidl. affaldsdepot registreret i 1997

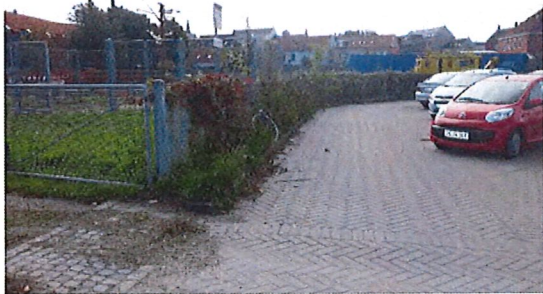
#19 V2-kortlagt areal, set mod nordMod registreret affaldsdepot 1997

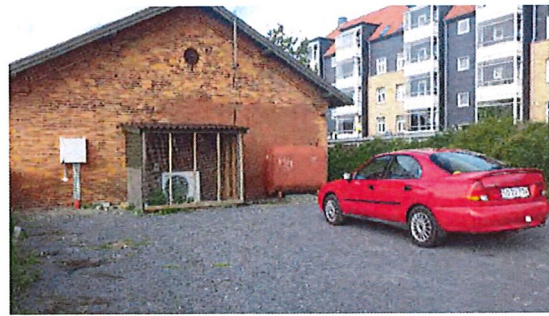
#20 Ndr. Stationsvej 3C set mod øst og T16

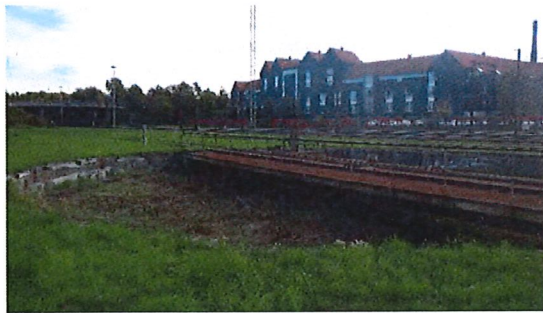
#21 Drejeskive

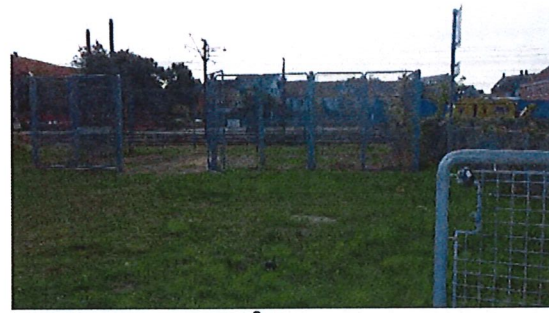
#22 Indhegnet område

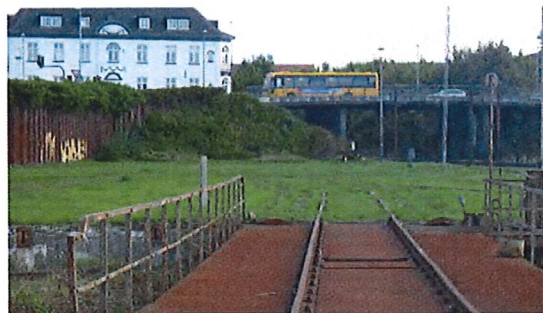
#23 Drejeskive og arealet mod øst

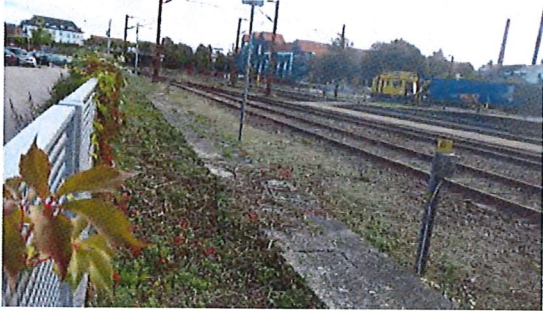
#16 Baneterræn set mod øst, matr. nr. 476I

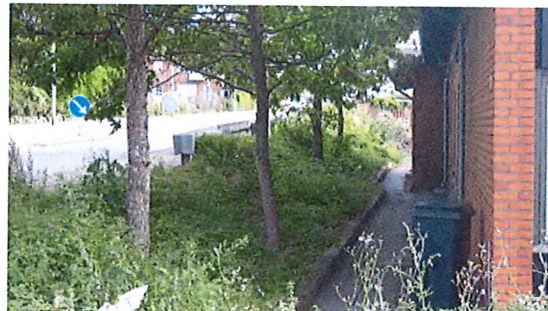
#18 Ndr. Stationsvej 3C nordsiden mod T11 og T15.

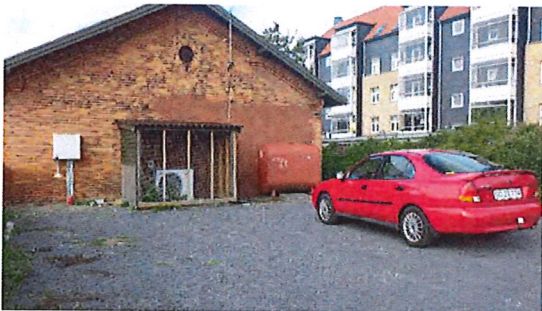
#20 Ndr. Stationsvej 3C set mod øst og T16

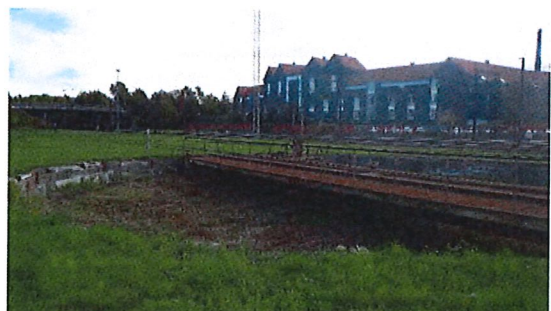
#21 Drejeskive

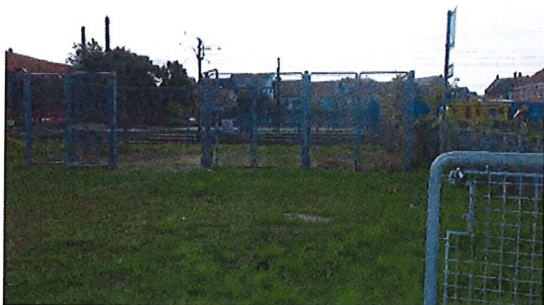
#22 Indhegnet område

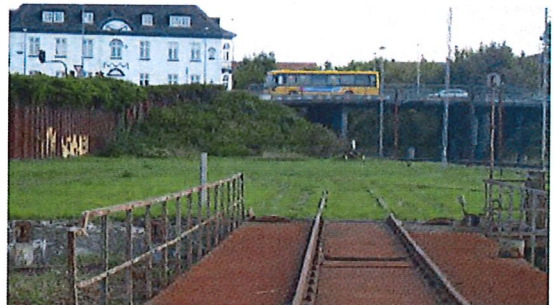
#23 Drejeskive og arealet mod øst

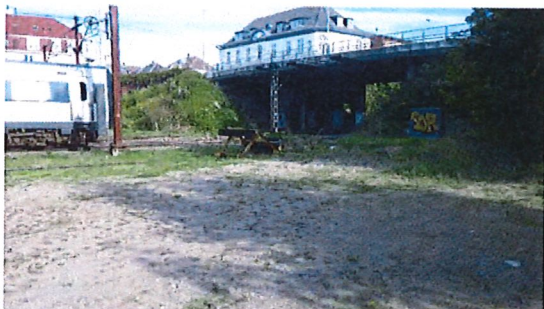
#26 Set mod matr. nr. 476I, og område for T10

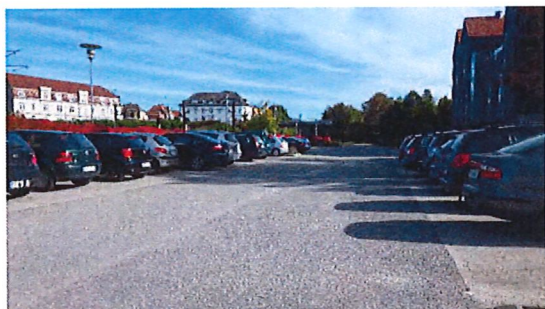
#24 P-plads set mod øst, og T17 og T18

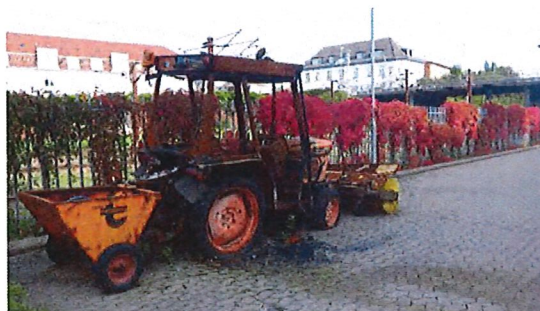
#25 Den østlige del af p-plads. Udbrændt køretøj

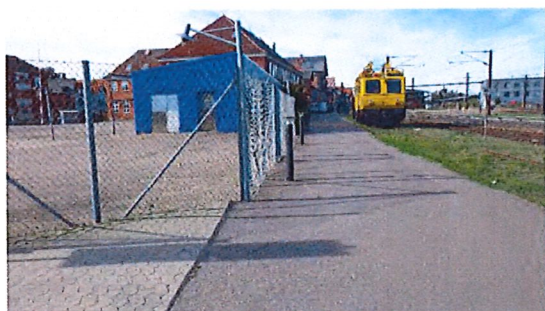
#27 Område for T1

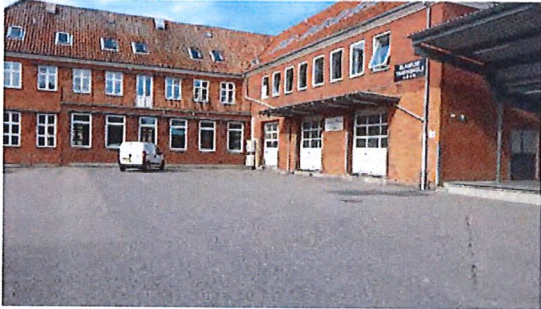
#28 Tidl. Posthus Sdr. Stationsvej 26,
område for T2

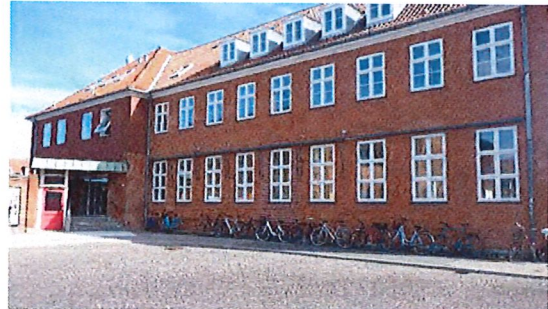
#29 Tidl. posthus Sdr. Stationsvej 26, set
mod nord

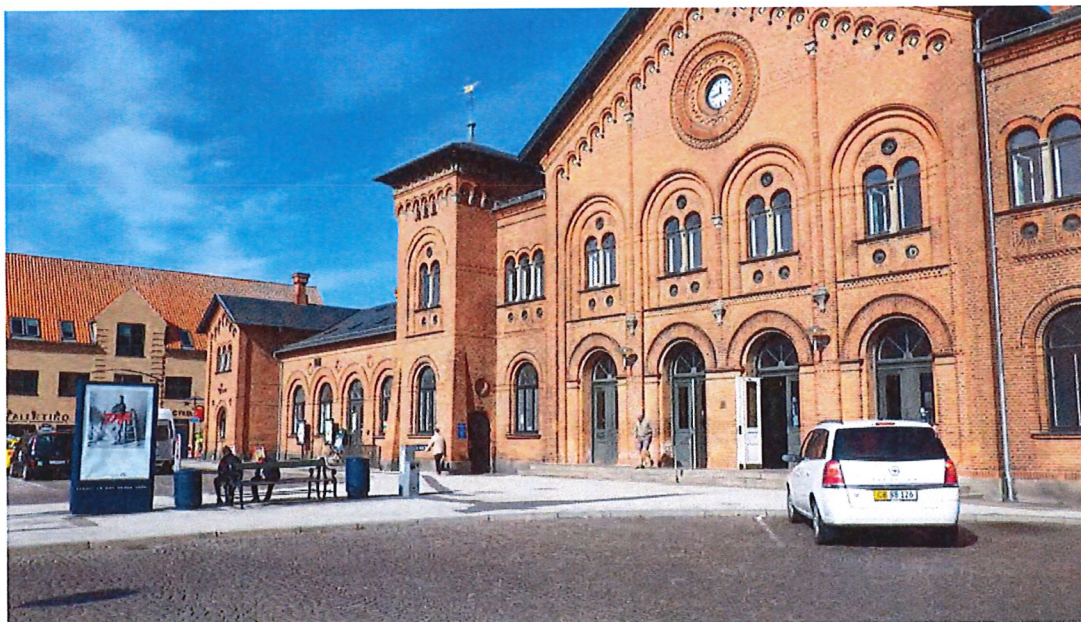
#30 Slagelse stations hovedbygning

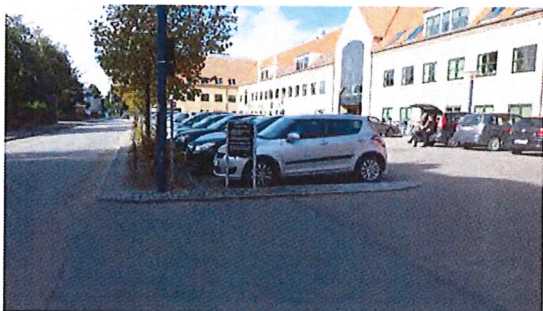
#31 P-plads set mod den tidligere tankstation.

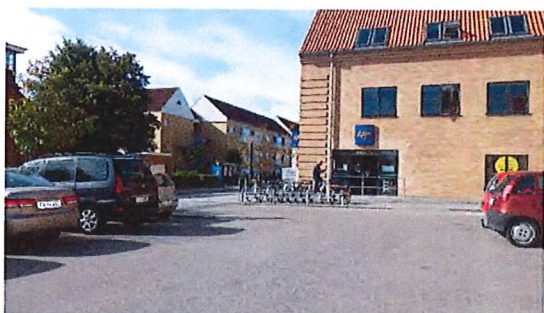
#33 P-plads set mod vest, tidl. Gulf Servicestation.

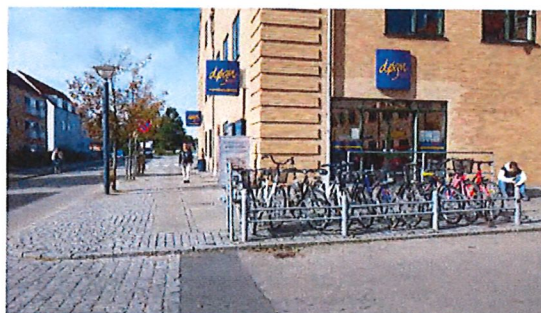
#34 Område m. efterladt restforurening.

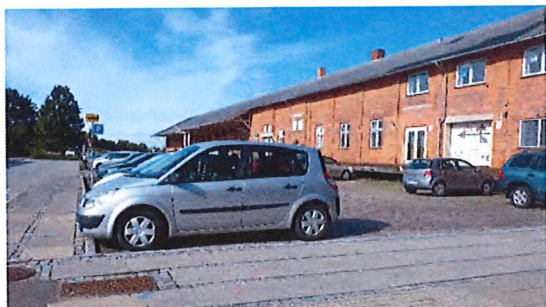
#35 P-plads og V2-kortlagt areal

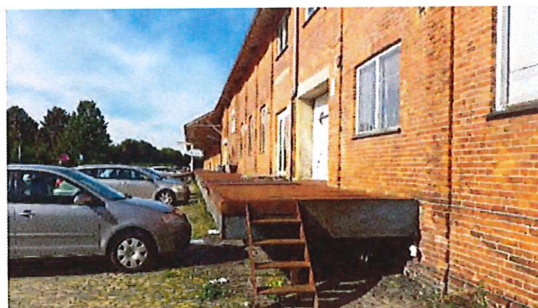
#36 Sdr. Stationsvej 30 set mod vest

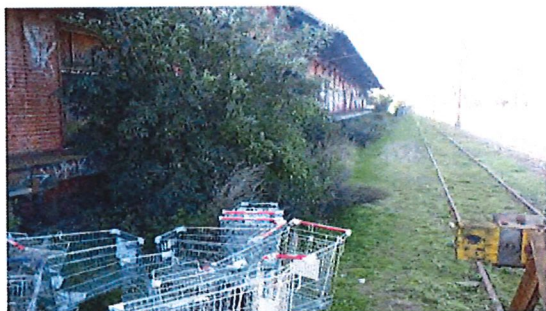
#37 Bagside af Sdr. Stationsvej 30, set mod vest

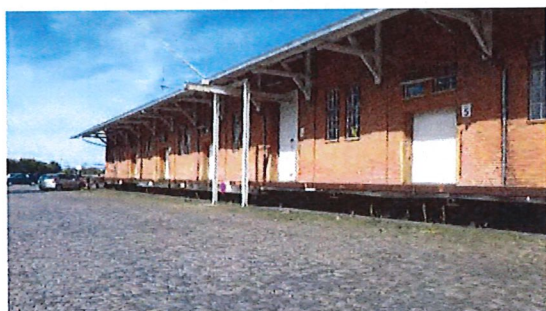
#39 Sdr. Stationsvej nr. 30 den vestlige del af bygningen

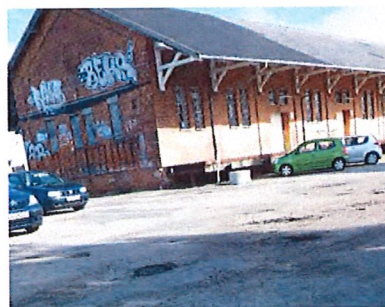
#40 Sdr. Stationsvej nr. 30, set mod nord

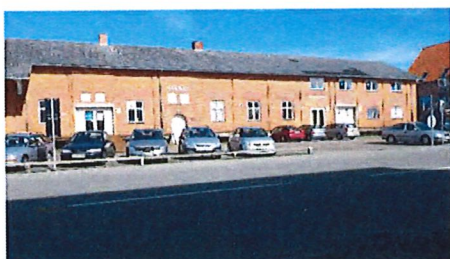
#41 Sdr. Stationsvej nr. 30 set mod nord

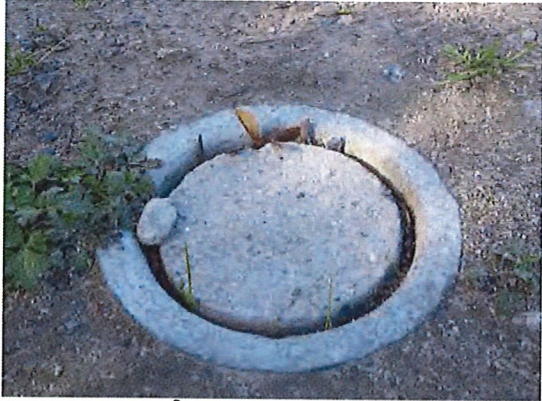
#42 Dæksel på sti

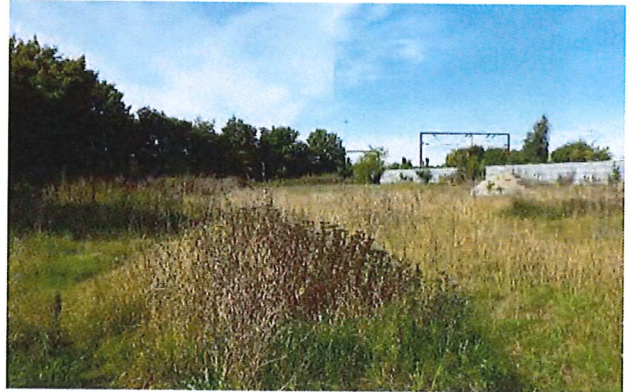
#43 Set mod vest

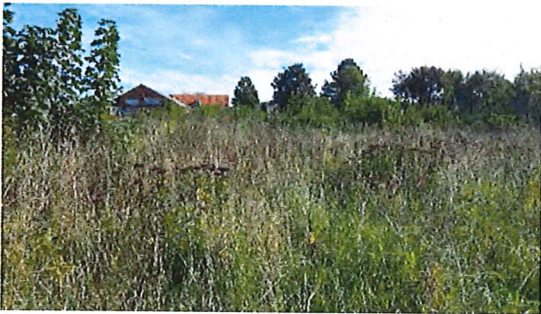
#44 Set mod øst

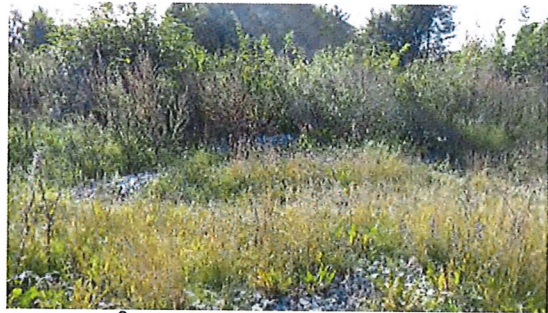
2000-2001: Tankanlægget fra 1982 bestående af to tanke á 100.000 L T28 og T29 fjernes og rørledningen mellem tankanlægget og udleveringsstanderne renses og afproppes /1/, /2/, /6/. Rørledningen går gennem en kabelbrønd /6/. Ved en besigtigelse af rørledningen i kabelbrønden ses ingen tegn på korrosion eller lækage /6/. Det fremgår ikke, præcist, hvornår standerne fjernes, men det formodes at være på samme tid som tankanlægget /6/. Det fremgår af den tidligere udarbejdede historik /5/, at olieudskilleren (OU2) er fjernet, men af samme kilde fremgår, at der er usikkerhed om fjernelsen. Området anvendes i 2001 til skov /5/. Standerområdet for lastbiler på matr.nr. 476 Slagelse Markjorder er fjernet og området befæstes med asfalt og anvendes som p-plads resten fremstår som grønt område og ubenyttet skov /5/.

#45 Område for T28 og T29, set mod syd

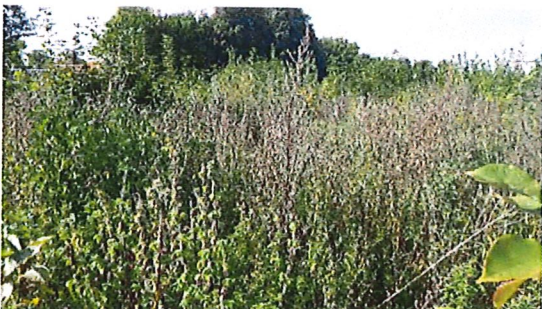
#46 Område for T28 og T29, set mod sydvest
