# RAPPORT VEDRØRENDE MILJØUNDERSØGELSE AF GODSBANEBYGNING

Søndre Stationsvej 30, 4200 Slagelse

**Dato:** 03-09-2015

## Rapport vedr. miljøundersøgelse af bygningen på Søndre Stationsvej 30, 4200 Slagelse.

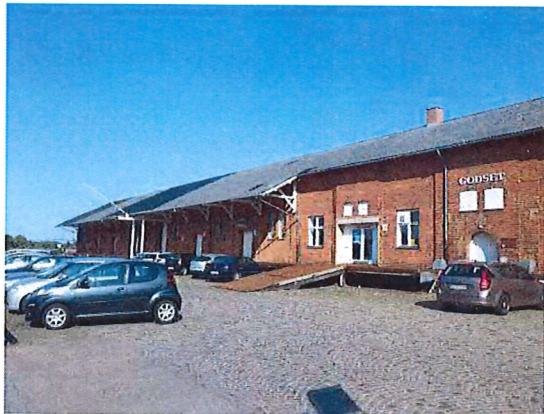
#1 Oversigt ejendom fra sydøst.

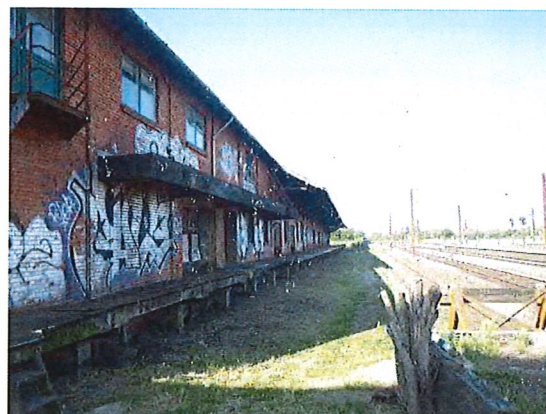
#2 Oversigt ejendom fra nordvest.

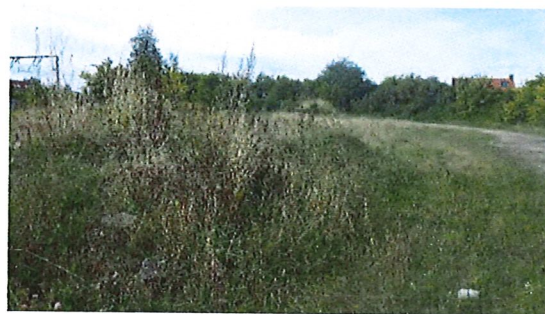
#4 Vendeplads set mod vest. Rester af bygning før 1954- før 1995

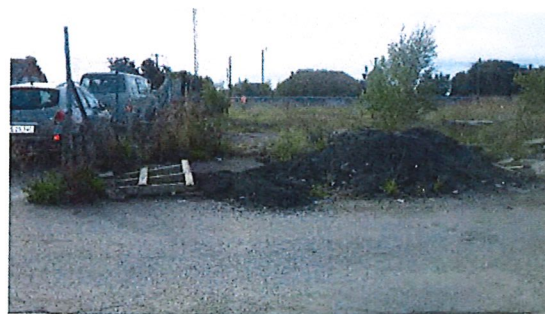
#6 P-plads set mod nord. Bygninger før 1954-før 1995

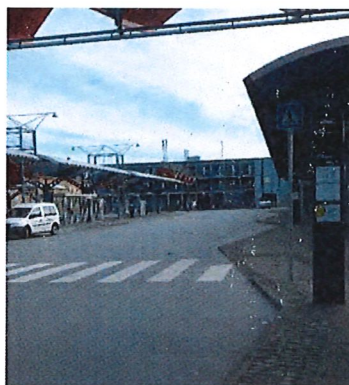
#10 Busterminal tidl. affaldsdepot registreret i 1997

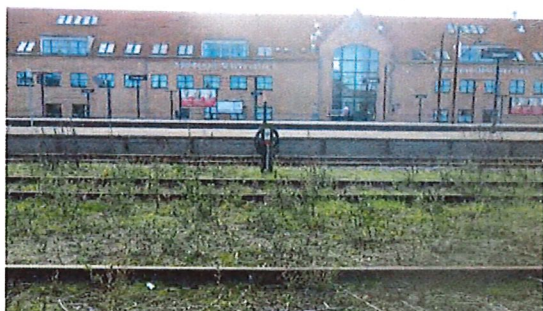
#11 Set mod syd. Perroner på matr. nr. 476l

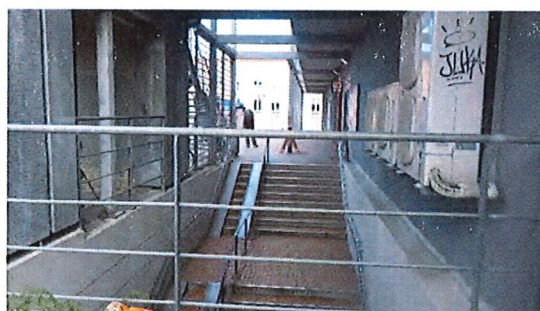
#12 Trappenedgang til perroner

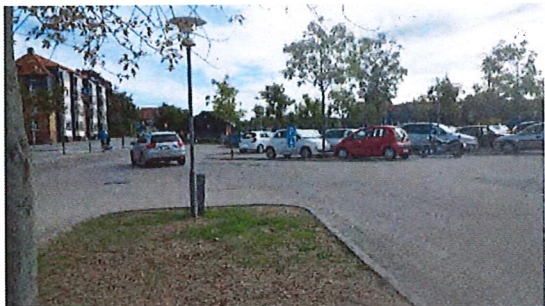
#13 P-plads set mod øst

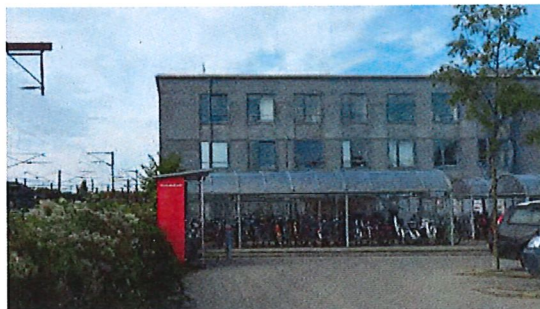
#14 P-plads set mod vest

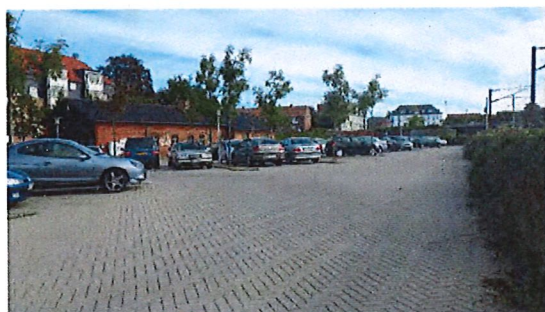
#15 Område for T32, set mod nord

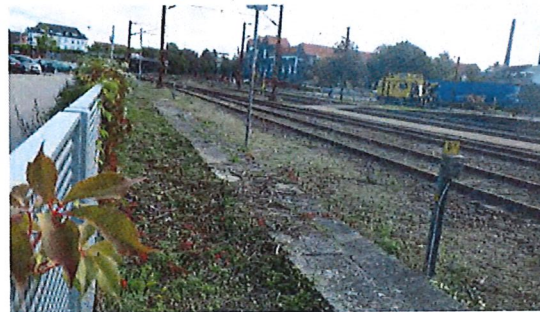
#16 Baneterræn set mod øst, matr. nr. 476l

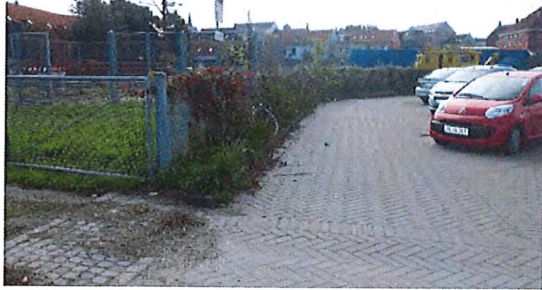
#19 V2-kortlagt areal, set mod nordMod registreret affaldsdepot 1997

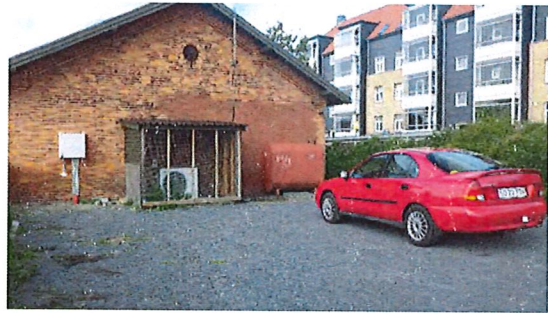
#20 Ndr. Stationsvej 3C set mod øst og T16

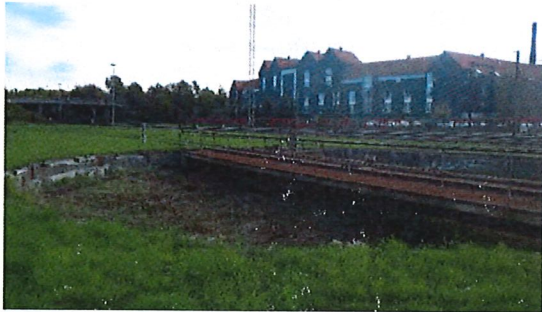
#21 Drejeskive

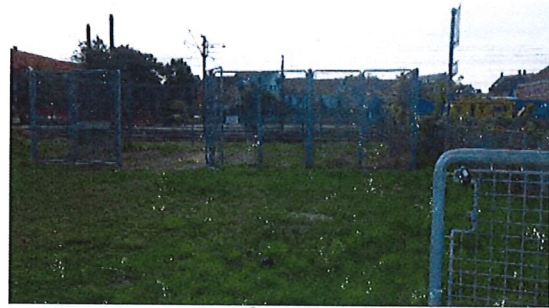
#22 Indhegnet område

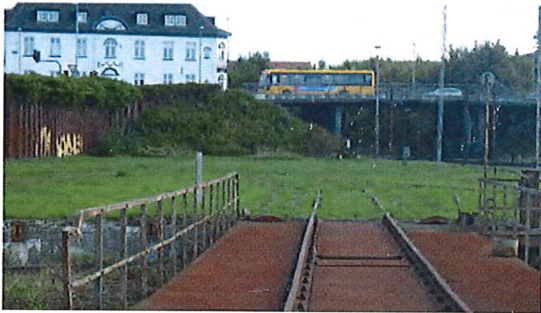
#23 Drejeskive og arealet mod øst

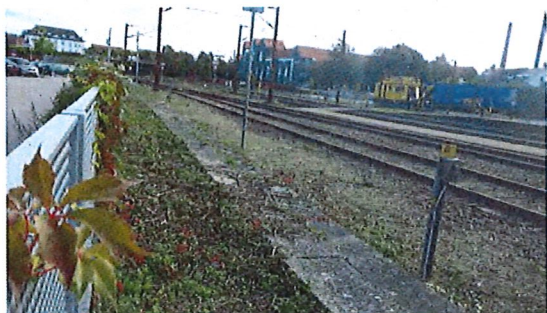
#16 Baneterræn set mod øst, matr. nr. 476l

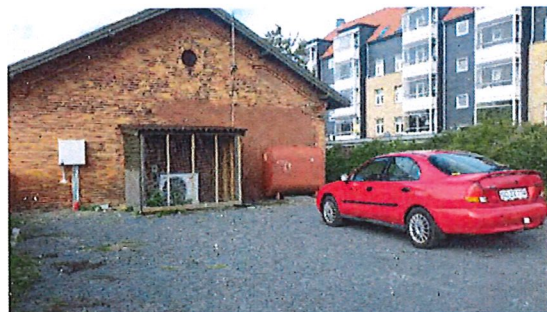
#20 Ndr. Stationsvej 3C set mod øst og T16

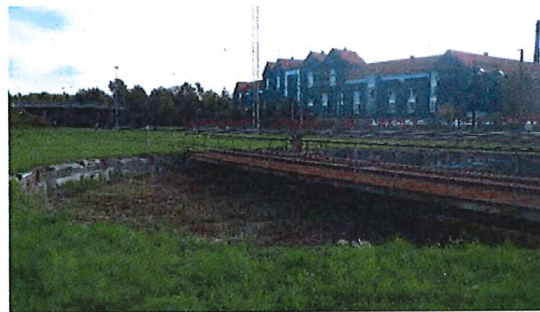
#21 Drejeskive

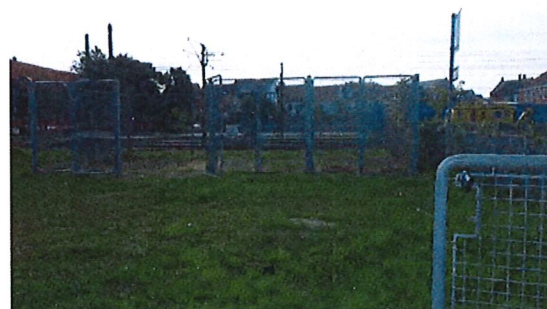
#22 Indhegnet område

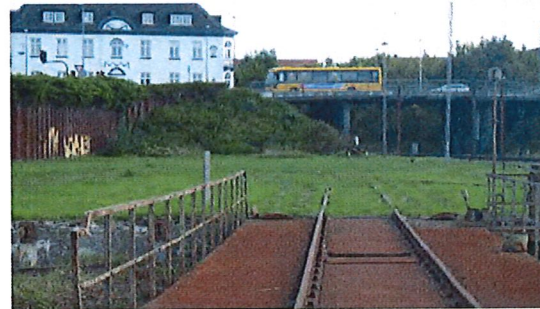
#23 Drejeskive og arealet mod øst

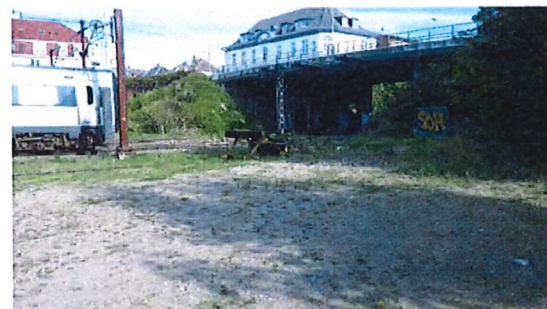
#26 Set mod matr. nr. 476l, og område for T10

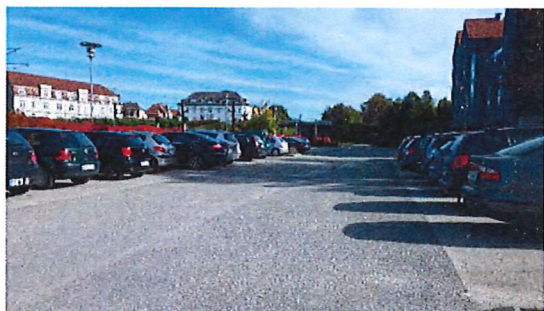
#24 P-plads set mod øst, og T17 og T18

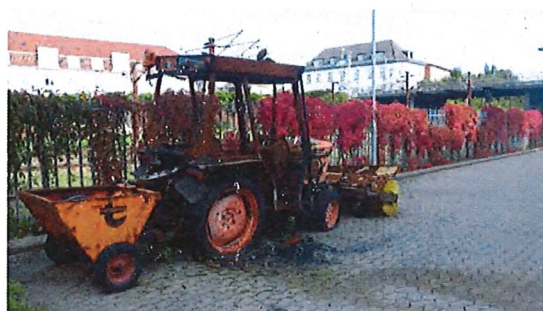
#25 Den østlige del af p-plads. Udbrændt køretøj

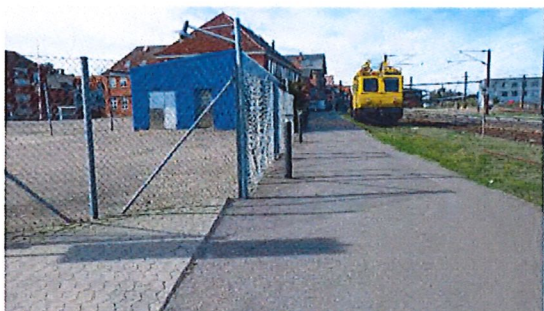
#27 Område for T1

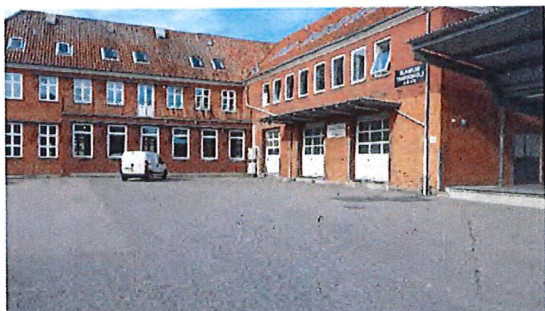
#28 Tidl. Posthus Sdr. Stationsvej 26,  
område for T2

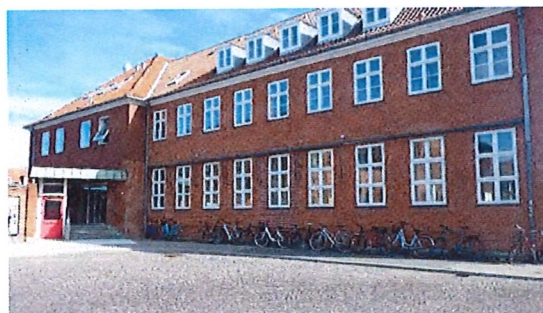
#29 Tidl. posthus Sdr. Stationsvej 26, set  
mod nord

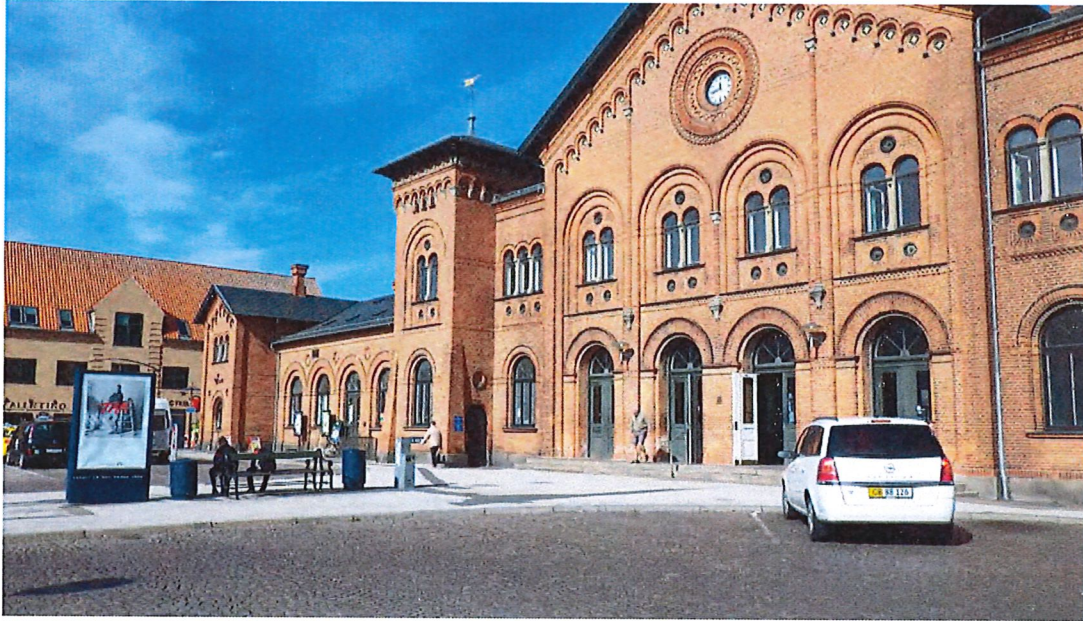
#30 Slagelse stations hovedbygning

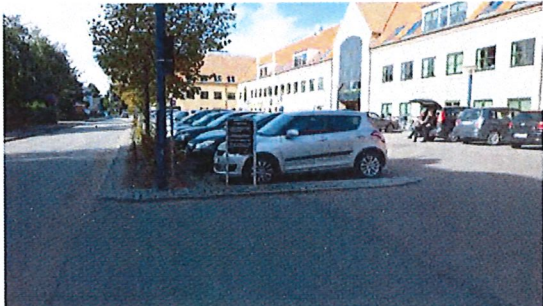
#31 P-plads set mod den tidligere tankstation.

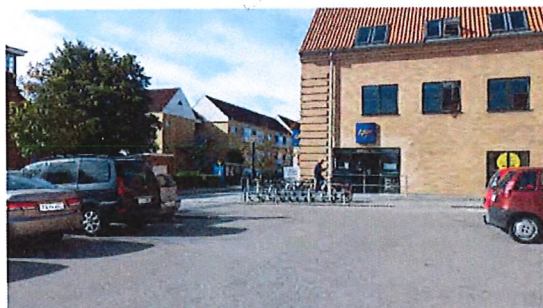
#33 P-plads set mod vest, tidl. Gulf Servicestation.

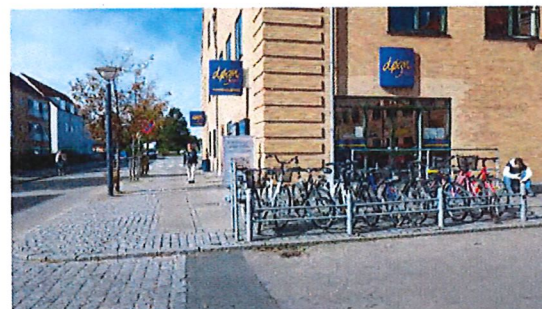
#34 Område m. efterladt restforurening.

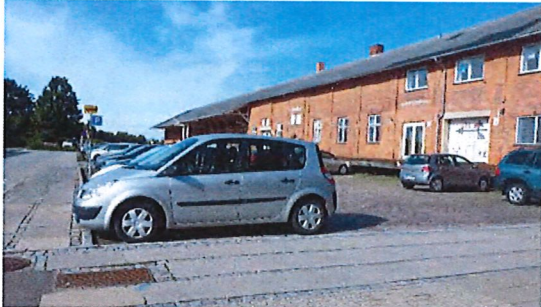
#35 P-plads og V2-kortlagt areal

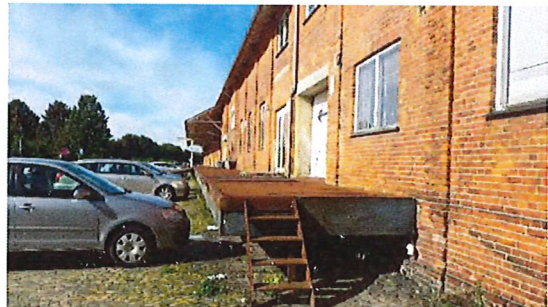
#36 Sdr. Stationsvej 30 set mod vest

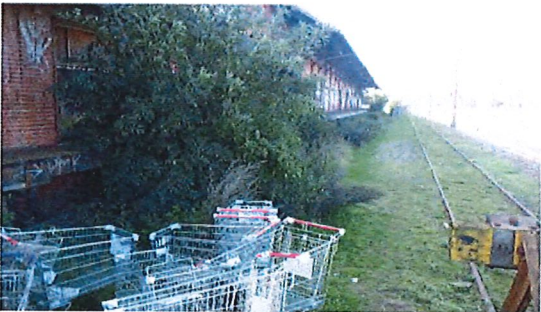
#37 Bagside af Sdr. Stationsvej 30, set mod vest

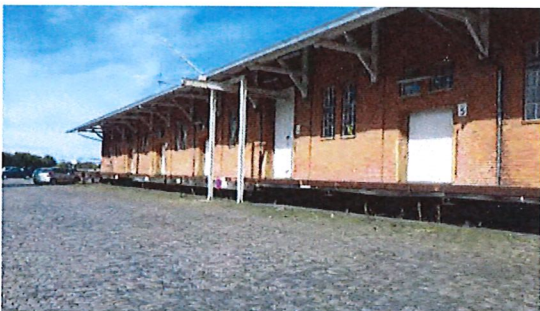
#39 Sdr. Stationsvej nr. 30 den vestlige del af bygningen

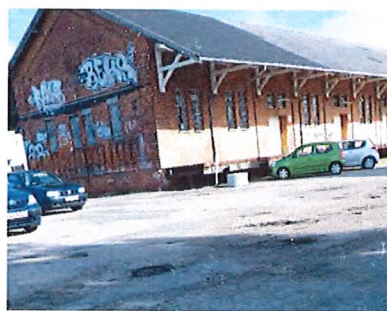
#40 Sdr. Stationsvej nr. 30, set mod nord

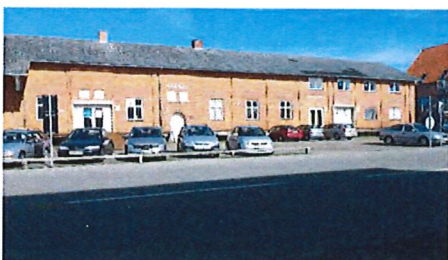
#41 Sdr. Stationsvej nr. 30 set mod nord

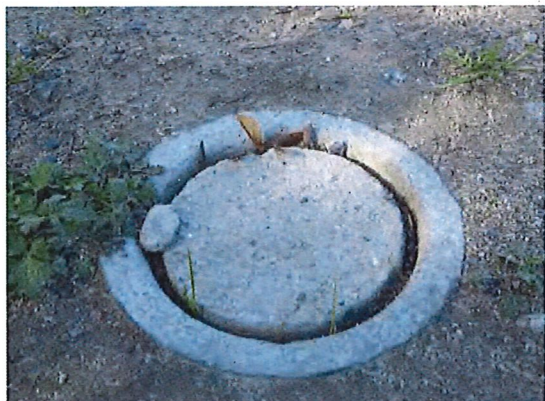
#42 Dæksel på sti

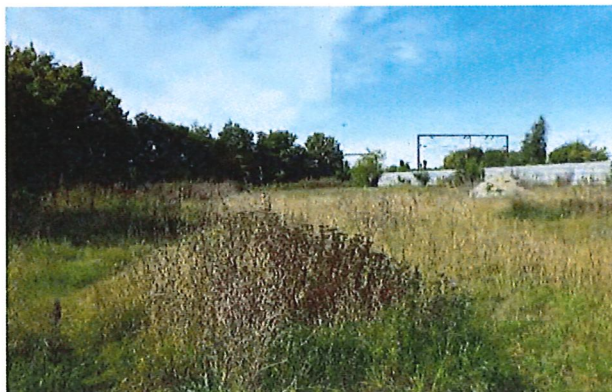
#43 Set mod vest

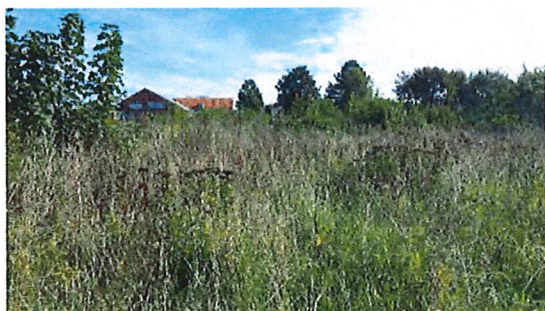
#44 Set mod øst

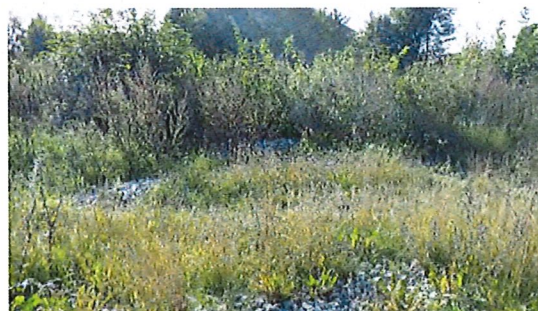
#45 Område for T28 og T29, set mod syd

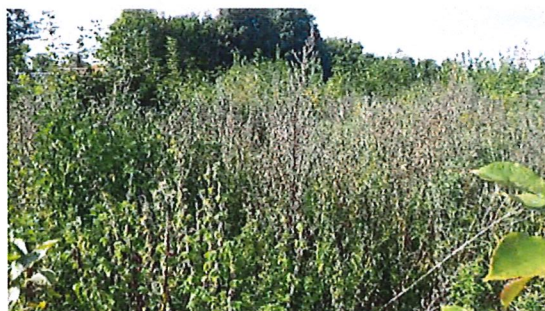
#46 Område for T28 og T29, set mod sydvest
